## 蒲生干潟の地形調査⑬

### ■安定の潟湖の地形

調査日 2016年6月10日（金）10：40～12：30

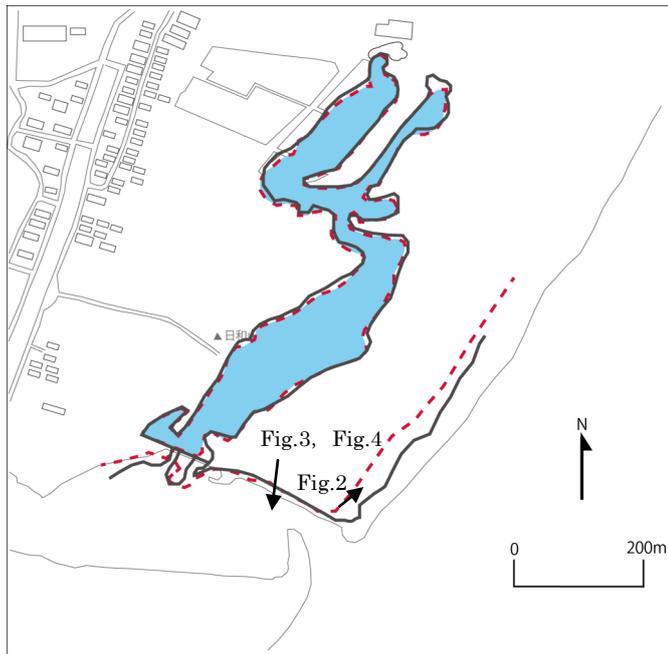
Fig.1 6月のGPS簡易測量結果

この日の干潮時刻は13:09であり干潮(潮位28m)に向かっている時間帯に調査を行った。Fig.1は汀線のGPSによる簡易測量の結果で，赤色の破線は4月，黒の実線が6月のものである。また図中の矢印は写真の撮影場所と撮影方向を示している。Fig.1からもわかるとおり潟湖内の地形は安定していた。導流堤通水部分付近も5月の調査と大きな変化はなく，潟湖と川

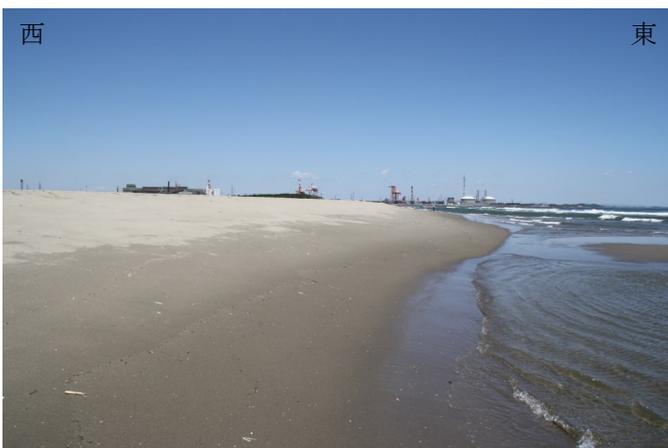
Fig.2 6月の海岸線（南側より撮影）

側に高低差が出来たままであり（No.113参照），潟湖から川へ水が流れ出していた。しかし海岸線は4月と比べて広がっており，Fig.2のように海岸線の傾斜は急になっていた。Fig.3は右岸のようすであり，先月と比較すると（No.113参照）右岸側砂州では川の流れによって西側が浸食されていることが確認された。Fig.4は河口付近の流水のようすである。右岸側を経由して流れてくる川の水と左岸側をまっすぐ流れてくる川の水が河口付近でぶつかり合う地点では流水は渦を巻いていた。

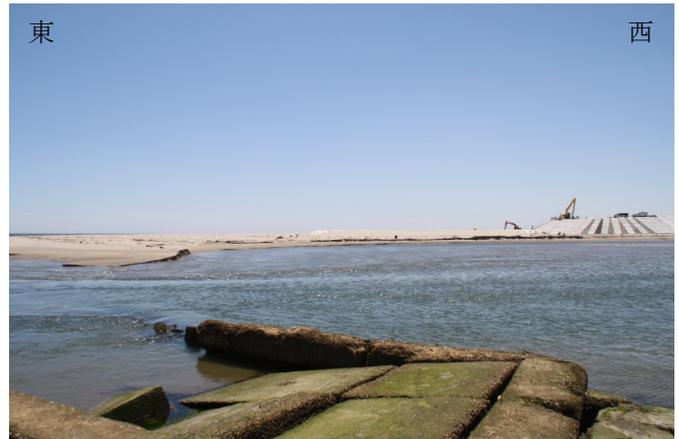
Fig.3 川の流れによって西側が浸食された右岸の砂州

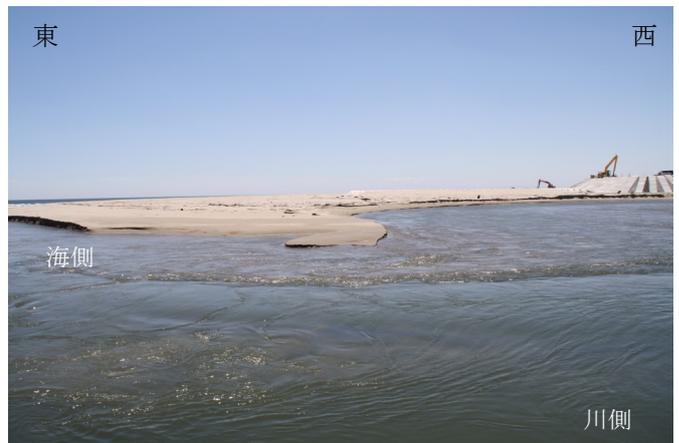
Fig.4 複雑な流れとなっていた河口付近。
