蒲生干潟の地形調査⑭

■右岸側の堆積が進み、狭まる河口付近

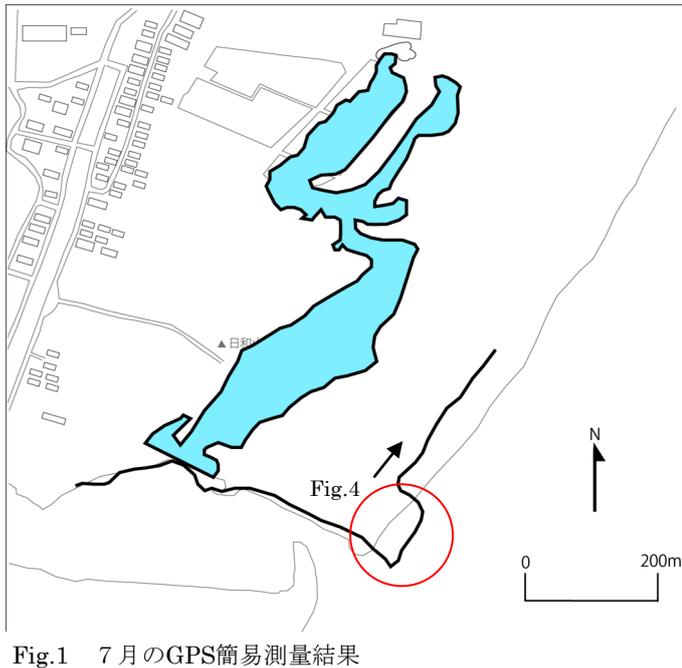
Fig.1 7月のGPS簡易測量結果

調査日 2016年7月5日(火) 9:30~11:30 この日の干潮時刻は10:13であり干潮(潮位5cm)に向かっている時間帯に調査を行った。Fig.1は汀線のGPSによる簡易測量の結果であり図中の矢印はFig.2の撮影場所と撮影方向である。護岸ブロック付近の海岸線はFig.1の○で囲んだところの結果からもわかるように大きく東側に堆積していた。また、Fig.2のように海岸線では侵食されてできた崖が出来ていた。

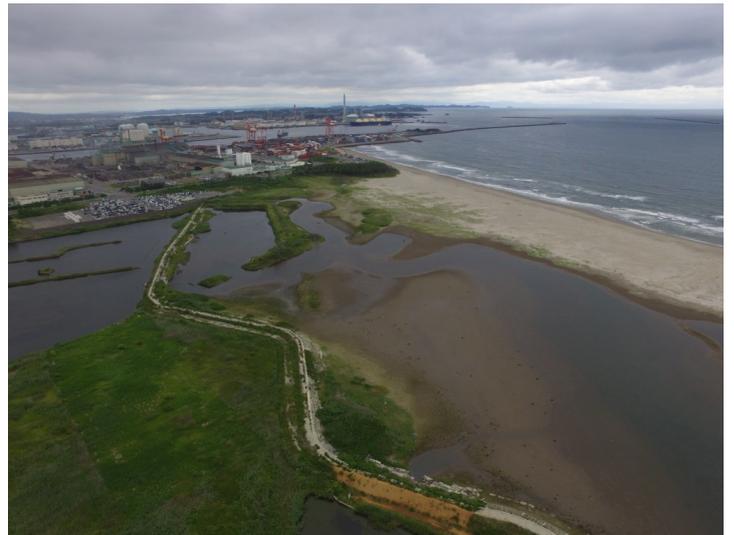
Fig.3 潟湖の空中撮影写真 南側より撮影

Fig.3, Fig.4はドローンによる潟湖及び河口付近の空中撮影であり、撮影は120m上空からおこなった。Fig.4を見ると右岸側の堆積がすすんでおり河口付近が狭くなっていることが確認出来る。また、調査時間帯が干潮時間帯だったこともあり、河口付近は大きな州があらわれていた。
