蒲生干潟の地形調査⑳

■ 1つになった潟湖

調査日 2017年2月8日（水）14：00～15：30 ※満潮時刻12：44（潮位130cm）

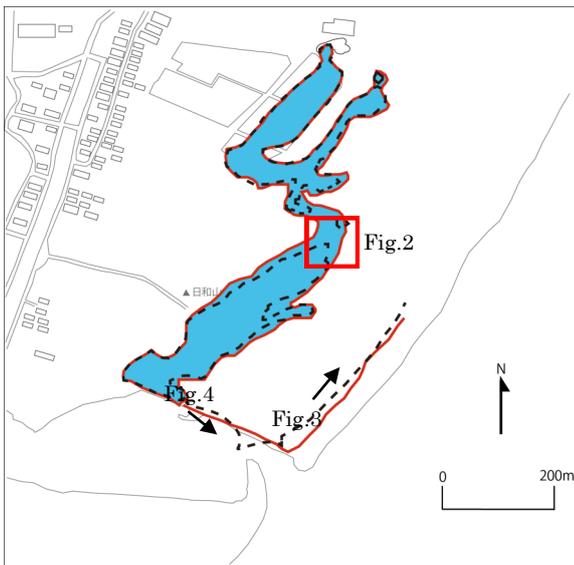
Fig.1 GPSによる簡易測量結果

Fig.1の赤線で示されたものはGPS簡易測量による2月の汀線、黒線の破線でしめされたものは1月のそれである、また図中の矢印は写真撮影の方向を表している。1月の調査で分断されていた潟湖は、もとおりの一つになっていた。Fig.1中の赤の□で囲まれた部分付近の水位は非常に低く、Fig.2からもわかるように容易に横断できる深さであった。また海岸線(Fig.3)は東側に拡大し、傾斜は緩やかになっており、西風による風紋がくっきりとみられた。導流堤通水部分では3ヶ所とも、川側から潟湖への流水が確認され、導流堤の南側は1月同様に砂州が無い状態のままであった。

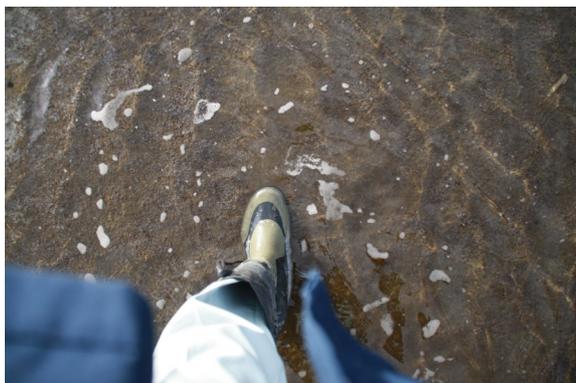
Fig.2 水深が浅くなった潟湖中央部分

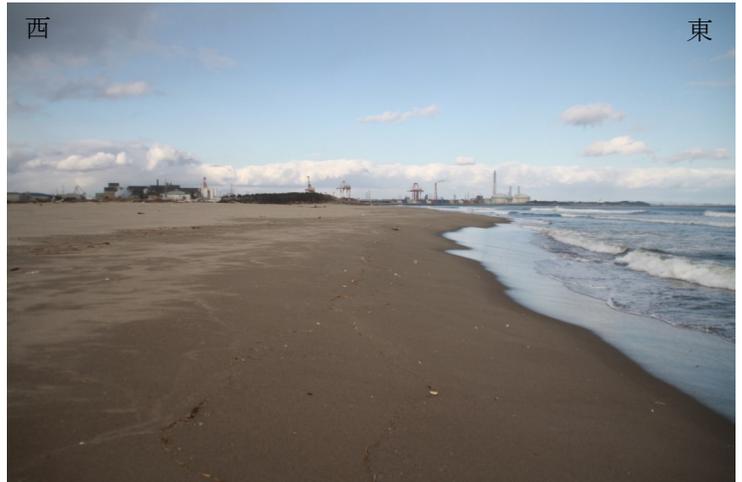
Fig.3 傾斜が緩やかになった海岸線（南側より撮影）

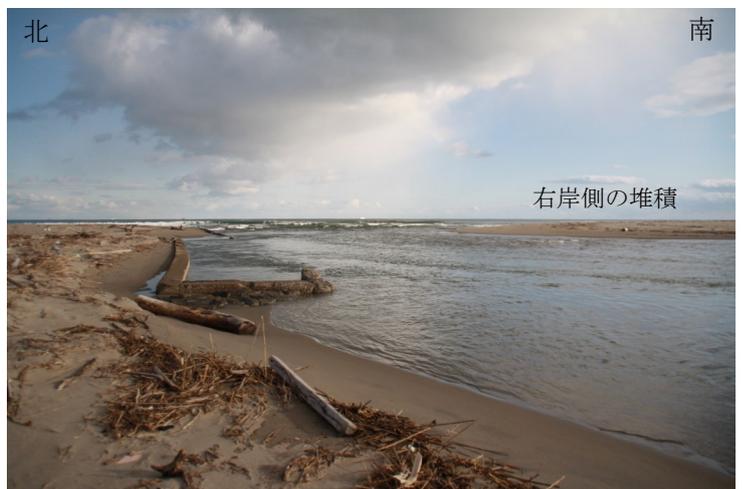
Fig.4 河口のようす（東側より撮影）

河口付近では、右岸側では砂州が縮小していた。特に1月の調査で拡大していた砂州の東側の部分の縮小が顕著であった。左岸側は護岸ブロックの南側の堆積はすっかり無くなり、河口が広がっていた(Fig.4)。
