## 蒲生干潟の地形調査②⑤

調査日 2017年6月9日 (金) 10:00~11:30 ※干潮時刻9:42 (潮位16cm)

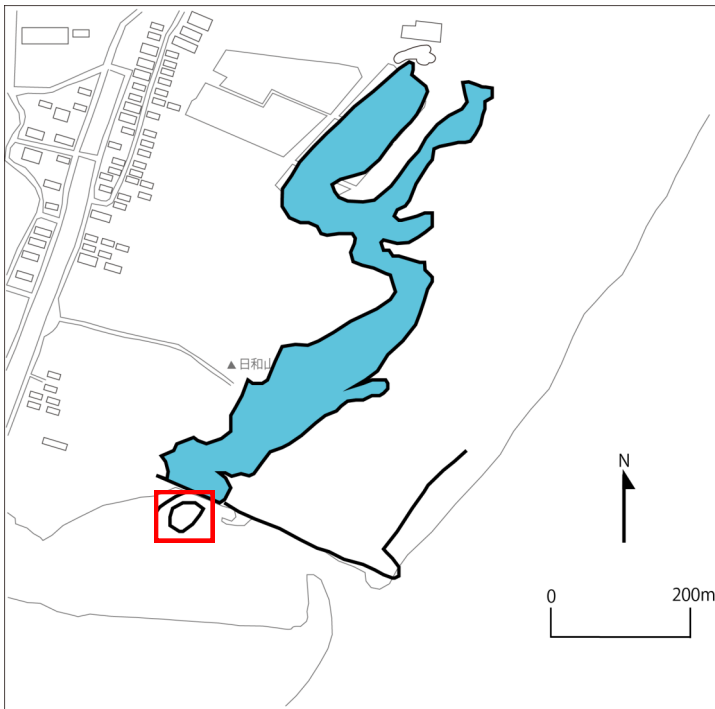
Fig.1 GPSによる簡易測量結果

干潮の時間帯に調査を行った。GPSによる簡易測量の結果から、潟湖の形は5月16日の調査とほぼ変化がなかった。導流堤通水部分は3箇所とも潟湖から川への水が流出しており、3箇所ある通水部分は、東に行くほど流れが速くなっていった (Fig.2)。Fig.2中で赤矢印で示した付近では、通水部分では無いのに、積み上げた岩石の間から、潟湖の水が流出していることが確認された (Fig.3)。また導流堤通水部分の南側 (Fig.1の赤く囲んだ部分) には砂州がひろがっていた。また右岸側の砂州は西側が大きく侵食していた。河口は5月の調査よりも拡大していた。海岸線は侵食による崖が形成されていた (Fig.5)。

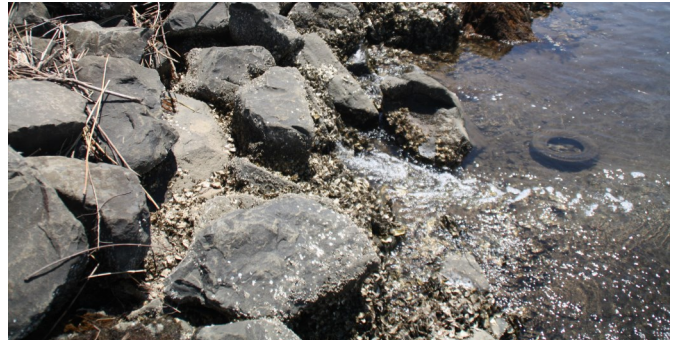
Fig.3 潟湖の水が岩石の間から川へ流れ出るようす

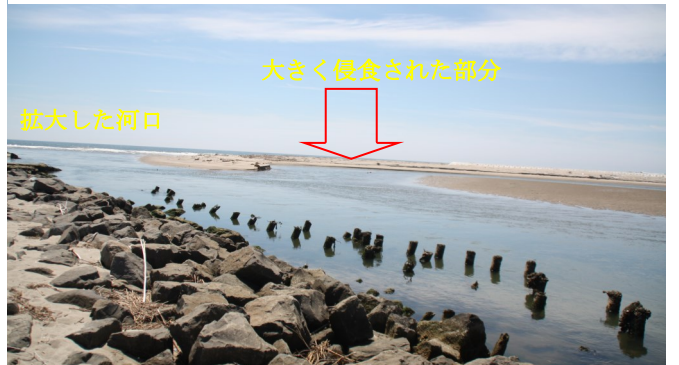
Fig.4 右岸のようす (西側より撮影)

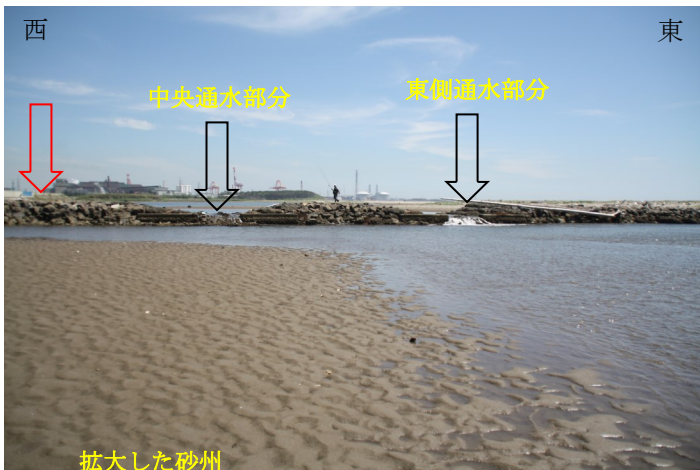
Fig.2 潟湖から川への通水の様子 (南側より撮影)

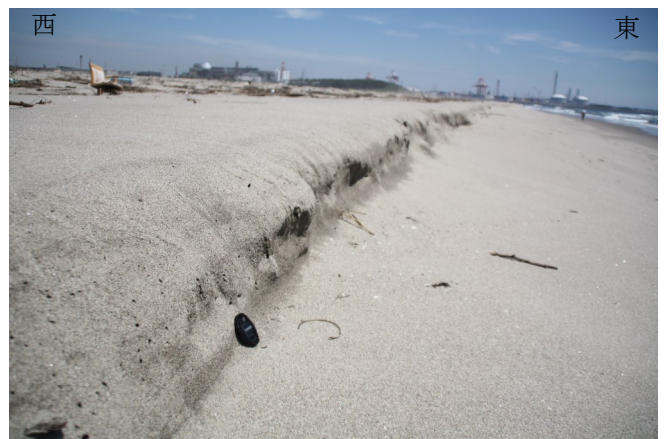
Fig.5 海岸線のようす (南側より撮影)
