蒲生干潟の地形調査②⑧

調査日 2017年11月9日 (木) 10:30~12:00 ※干潮時刻12:24 (潮位104cm)

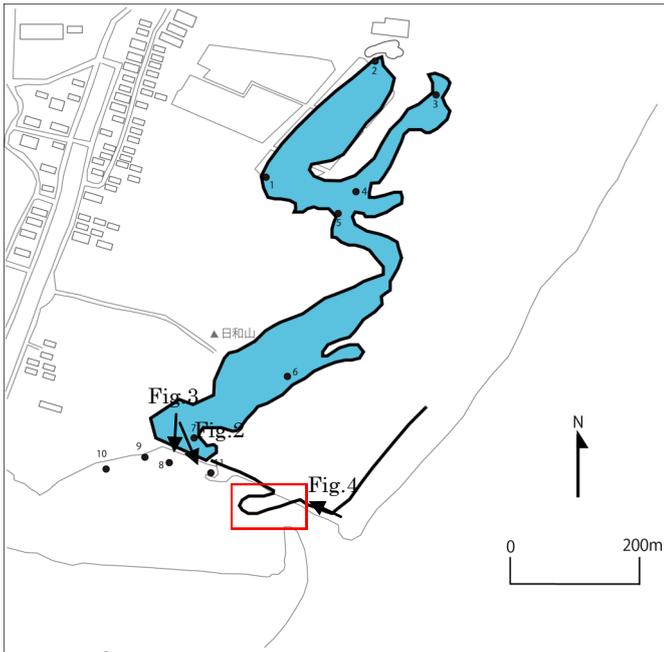
Fig.1 GPSによる簡易測量結果

潟湖の水位や形 (Fig.1) は9月の調査の時と大きな変化はなく、潟湖中央付近では部分的に干上がっていた。

河口付近では右岸の侵食は更に拡大しており砂州が小さくなっていた。一方左岸ではFig.1の赤□で囲まれた部分に大きな砂州が出来ており (Fig.4) 河口付近のようすが9月の調査とは大きく変化し河口の位置も南側に移動していた。

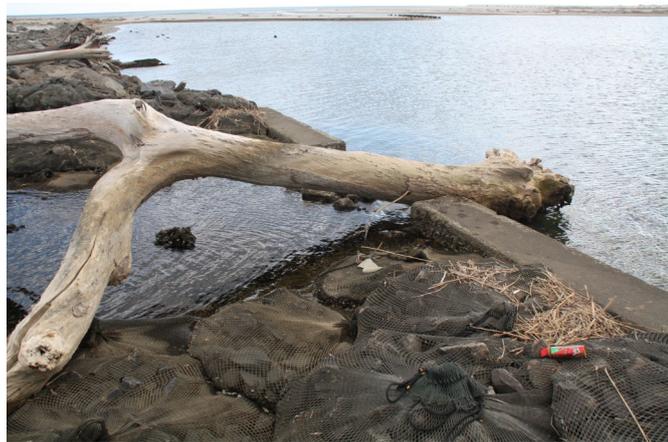
Fig.2 東側通水部分のようす (西側より撮影)

3箇所ある通水部分は東側のみ通水しており (Fig.2)、他の通水部分は干上がっていた (Fig.3)。また東側の通水部分には大きな流木が横たわっていた。
