蒲生干潟の地形調査③〇

調査日 2018年1月5日（金）9：30～11：30 ※干潮時刻11：37（潮位85cm）

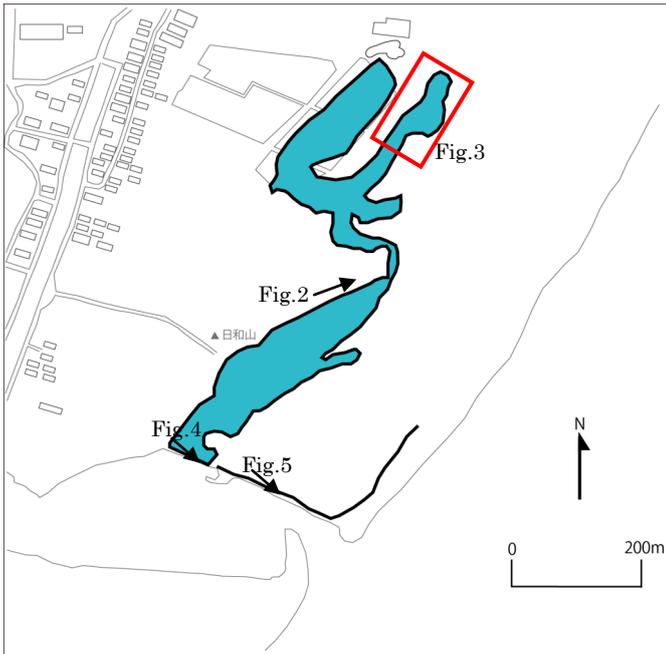
Fig.1 GPSによる簡易測量結果

Fig.1で実線で示された部分はGPS簡易測量による1月の汀線である。干潮時間帯の調査にもかかわらず潟湖の水位は満潮時間帯に調査した12月の水位より全体的に高く、12月の調査で大きく分断されていた潟湖の中央部分はかろうじて一つにつながっていた（Fig.2）。Fig.1の□で囲まれた潟湖北側付近は2mm程度の厚さの氷が一面に張っていた（Fig.3）が、潟湖中央部から南側は凍っていないかった。また潟湖は全体的に水の透明度が高かった。3箇所ある導流堤通水部分では西側および中央ではわずかに水が確認できたが（Fig.4）、通水していたのは東側のみであり、潟湖から川へ水が流れ出していた。河口付近では右岸の侵食は西側（川側）東側（海側）ともに進んでおり砂州は縮小しており、河口は大きく開いていた（Fig.5）。海岸線は12月の調査に引き続き傾斜がなだらかであった。

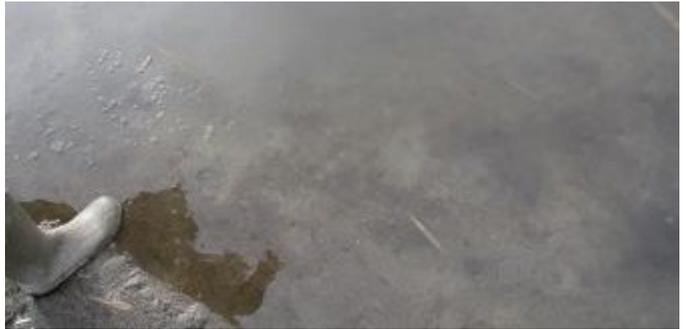
Fig.3 氷が張っていた潟湖北側

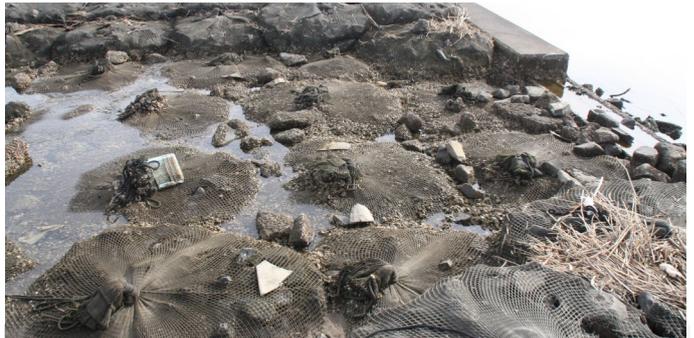
Fig.4 中央通水部分のようす（西側より撮影）

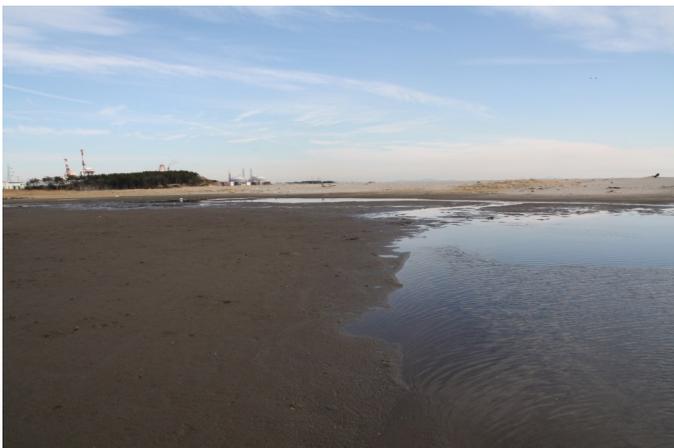
Fig.2 潟湖中央部付近（南側より撮影）

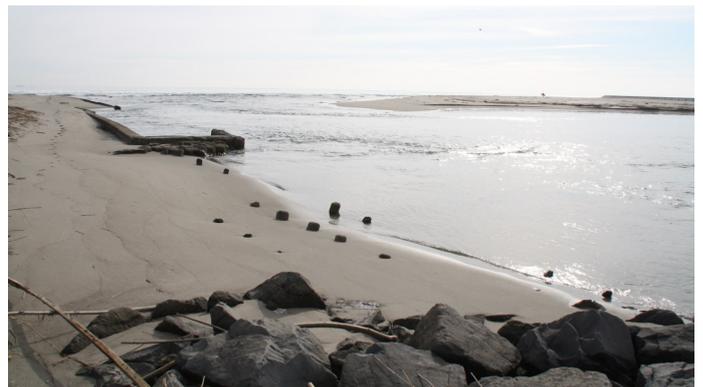
Fig.5 河口付近のようす（西側より撮影）
