蒲生干潟の地形調査③⑤

調査日 2018年8月3日（金）13：30～15：30 ※干潮時刻12：41（潮位50cm）

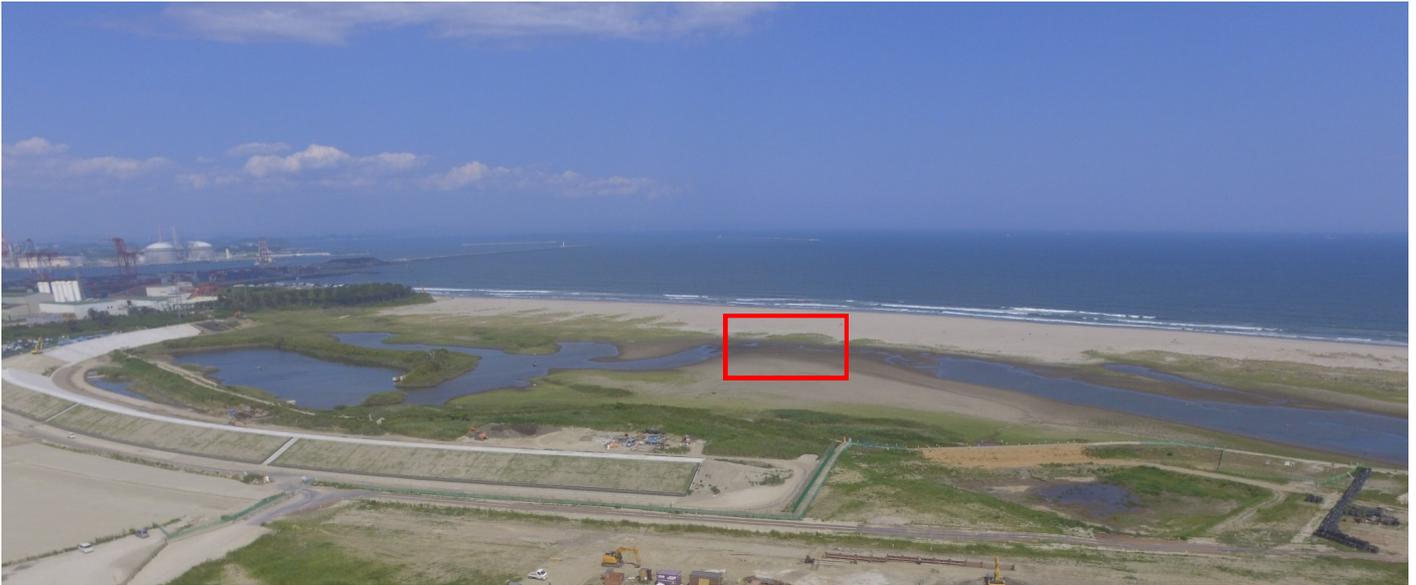
Fig.1 ドローンによる潟湖全体のようす（南西側より撮影）

今回の調査はドローンによる干潟周辺の空撮およびGPS簡易測量装置による簡易測量を行ったが装置の不調により測量調査の結果は報告できない。Fig.1は潟湖の南西側から潟湖全体を空撮したものである。6月の調査では4つに分断していた北側潟湖も一つにつながっていた。□で囲まれた部分では潟湖は大きく2つに分断しているが、周辺の土が湿っていることを確認した(Fig.2)。このことから全体的に潟湖の水位が上がっていたことがわかる。

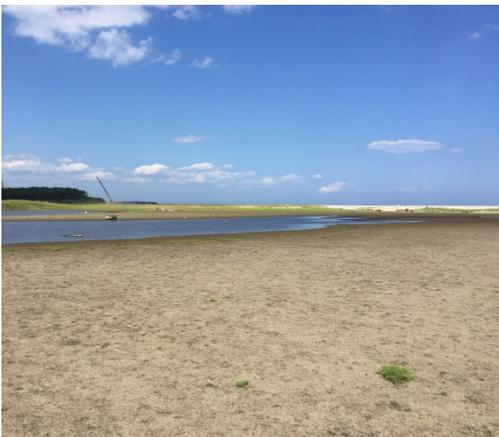
Fig.2 北側潟湖分断部分（西側より撮影）

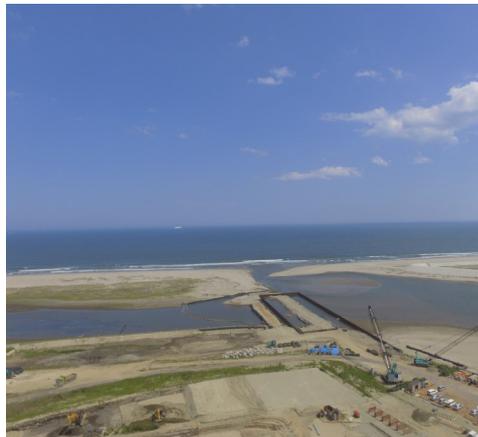
Fig.3 導流堤付近の様子（西側より撮影）

導流堤付近の工事も進んでおり(Fig.3)導流堤が南北2箇所に分けて建設されていた。潟湖と川の通水は東側に掘られた通水部分(Fig.4)で行われており、調査時間帯は川から潟湖への流入していた。

河口付近はFig.3からもわかるようにうっすらと砂州が出来ており、多くの鳥たちが砂州にいた。また、右岸側は河口付近で大きく堆積をし砂州を形成しており、河口が狭くなっていた。

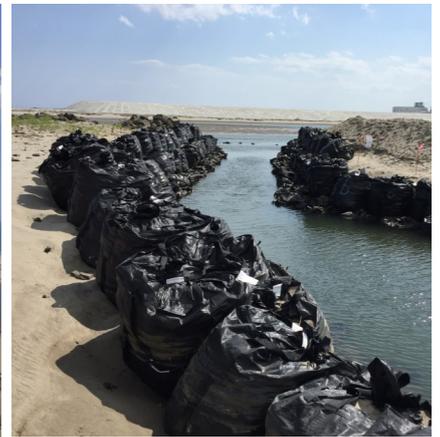
Fig.4 通水部分（北側より撮影）
