# 仙台市科学館 蒲生調査レポート 速報版

No.181

2019.1.4

## 蒲生干潟周辺の塩分濃度⑬

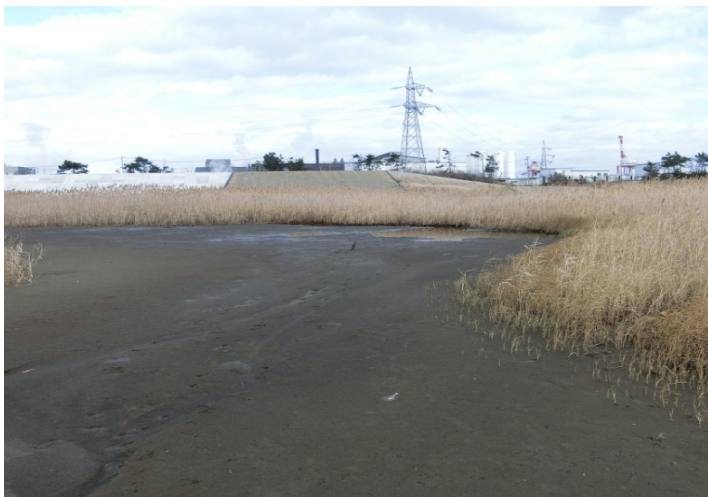
Fig.2 St.3のようす(南側より撮影)

今回の調査では、潟湖全体の水位が低く、特にSt. 3は、Fig. 2のように独立状態で極めて水量も少なかった。通水状況については、St. 1の通水部において12月の調査では確認されなかった養魚場跡地から防潮堤を経由した潟湖への入水が確認できた。St. 6の対岸にある通水部では、12月の調査で確認されたポンプによる入水が今回の調査では確認されなかった。干潟南側の導流堤通水部では、12月の調査と同様に通水が確認できた。

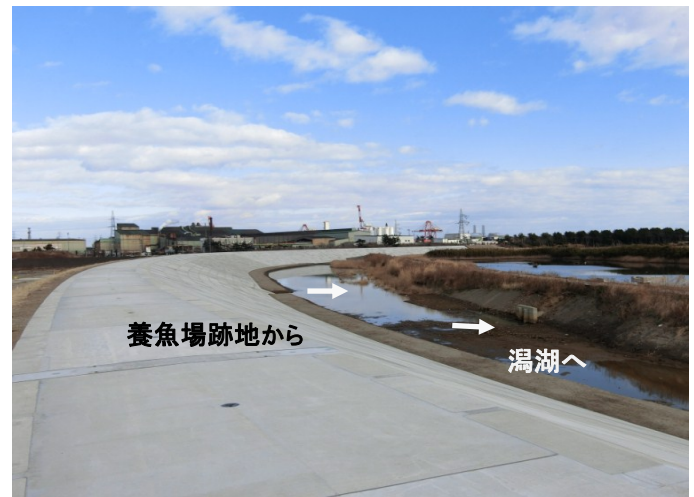
Fig.3 養魚場跡地付近の防潮堤 (南西側より撮影)
