河口の地形の変化

■河口の砂の減少

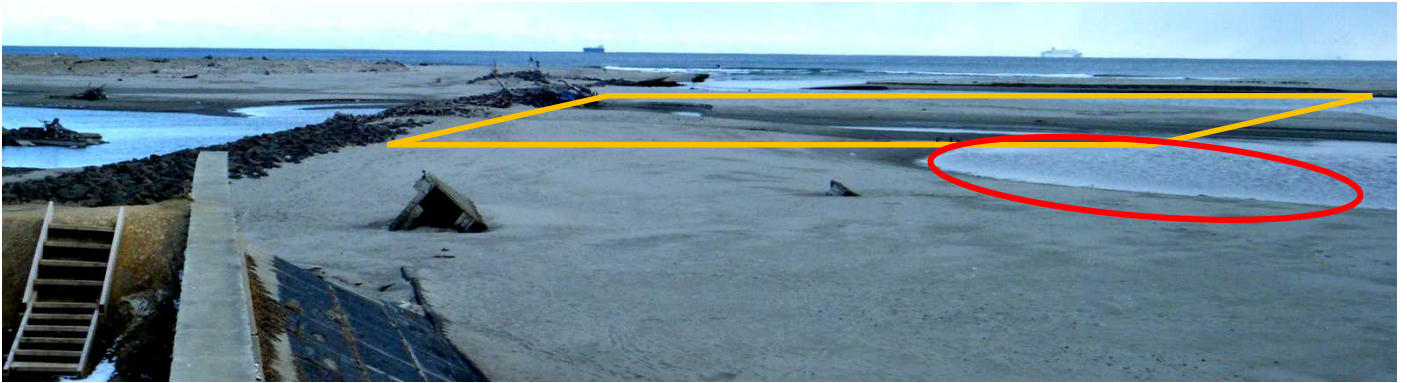
(Fig.1 2016年1月の七北田川河口)

Fig.1は1月の七北田川河口，Fig.2は7月の七北田川河口である。Fig.1の黄色で囲んだ部分の砂がFig.2ではなくなっている。砂の堆積作用より浸食作用の方が6月から7月にかけては強かったと思われる。6月までは赤で囲んだ部分でイシガレイの稚魚を採集していたが，7月はFig.2の矢印方向へ50mほど先で採集された。過去にも砂の堆積により河口が閉塞する(レポートNo.18参照)，現在の位置より北側に新たな河口が開くなど地形の変化が続いてきた。東北地方太平洋沖地震により沈降した蒲生干潟付近は，現在は隆起に転じている(国土地理院発表資料より)。このような変化は生物の生息環境に多大な影響を与えて行くであろう。
