蒲生干潟周辺の塩分濃度⑦

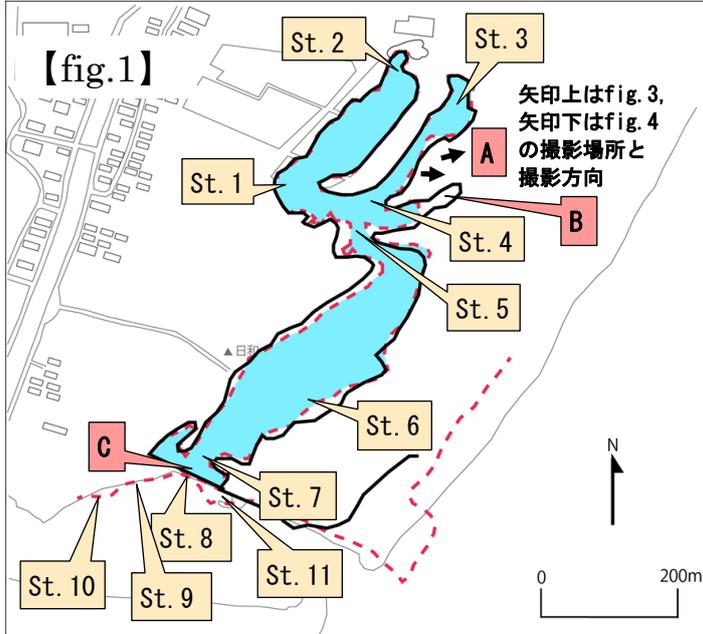
平成28年8月31日 fig.1に示す採水地点St.1～St.8から採水、塩分濃度を測定した (table1)。前日に台風が通過したため、潟湖内の水は混濁しており透明度が著しく低かった (fig.2)。また、fig.1に示すA地点には水たまりが多数見られ、潟湖へ水が流入していた (fig.3 fig.4)。B地点は降雨により拡大したと思われる部分である。また、潟湖内の水位が高く七北田川側への水の流出が激しかった (fig.5)。
