蒲生干潟周辺の塩分濃度⑨

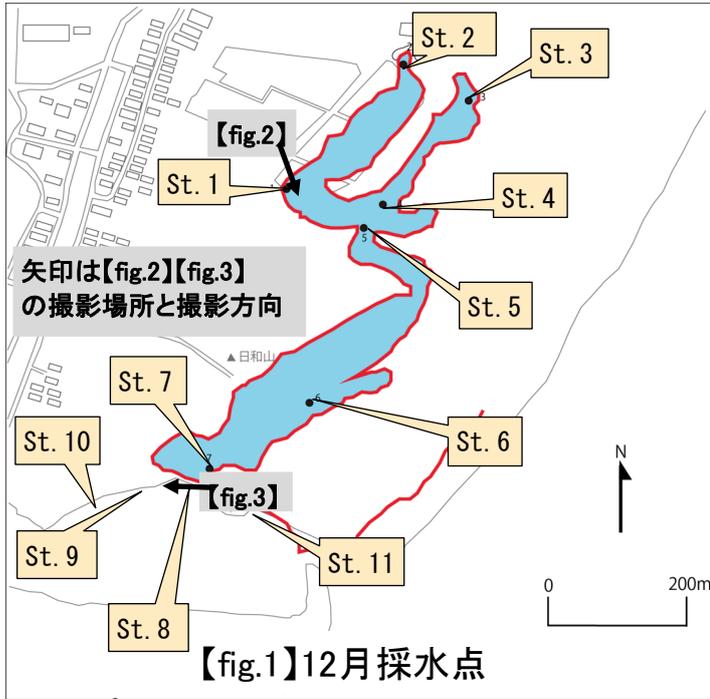
平成28年12月6日【fig.1】に示す採水点St.1～St.7から採水、塩分濃度を測定した。調査を行った時刻は14:20～15:20、潮位95～100cm程度でゆるやかに満ちてくる時間帯にあたる。St.8～St.11は前日から午前中にかけての降水による増水のため採水を行うことができなかった。

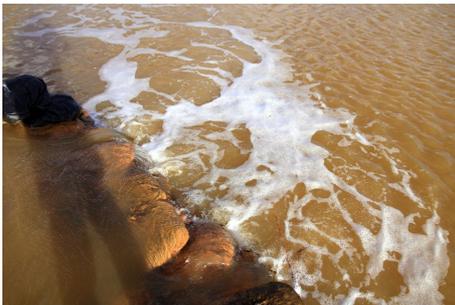
【fig.2】

潟湖に対する水の流出入は、St.1付近の水門から潟湖への流入【fig.2】と、導流堤通水部からの流出【fig.3】が目視により確認できた。【fig.2】、【fig.3】を比較するとSt.1付近の水の透明度が低く赤みを帯びていることが認められる。
