蒲生干潟の地形調査④7 2020年2月

調査日 2020年2月14日（金）14：00～15：30 ※干潮時刻13：15（潮位41cm）

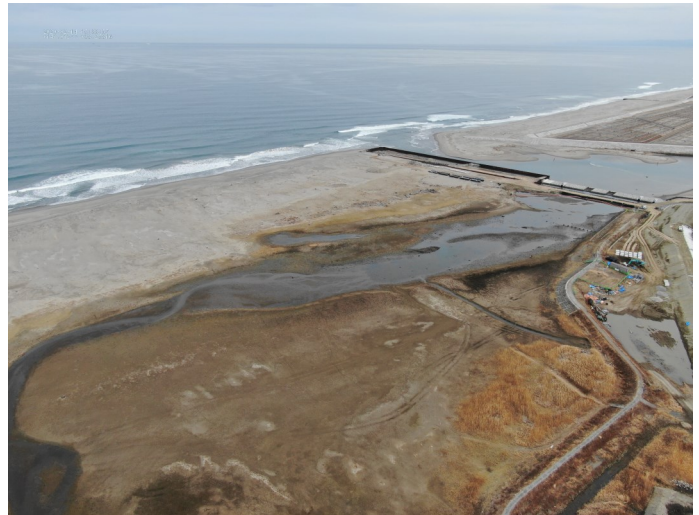
Fig.3 河口付近の砂州と潟湖南側の様子

河口付近の様子および潟湖南側の様子をドローンにより撮影した（Fig.3）。2019年8月調査時まで存在した左岸砂州は今回も消滅したままであった。また、北側潟湖の全体の様子をドローンにより撮影した（Fig.4）。
