## 蒲生干潟周辺の塩分濃度②

2020年7月調査

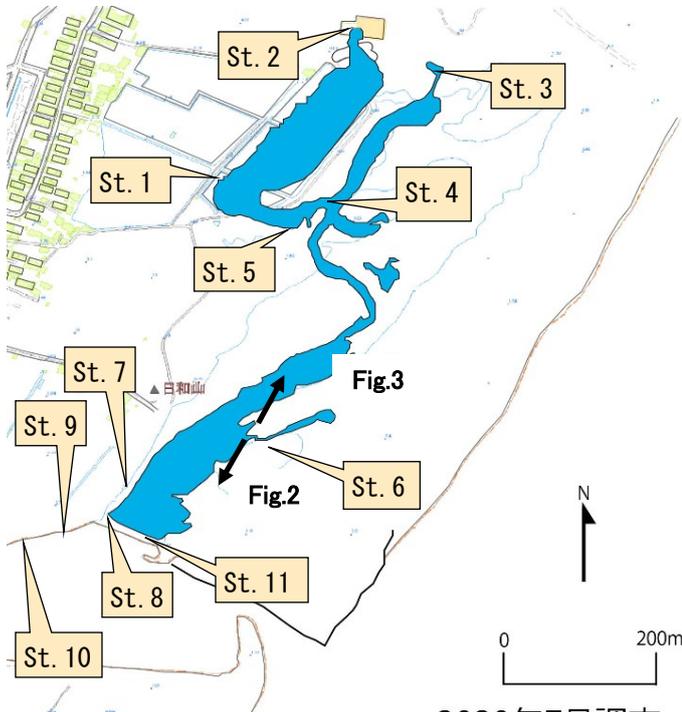
Fig.1 2020/07/17 採水点

干潮時間を過ぎて満潮へ向かう時間帯での調査。Fig. 1に示す採水点St. 1~St. 11を対象に塩分濃度の測定を行った。

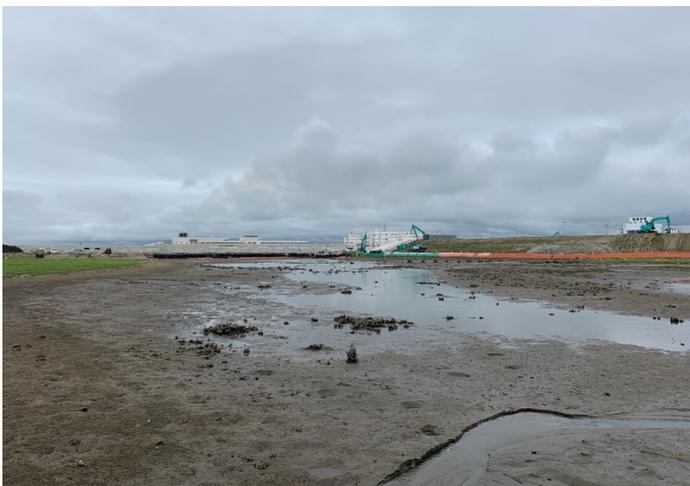
Fig.2 St.6から撮影(潟湖南部)

今回の調査時は, 潟湖内の水量が前月よりも少なく, 水位がとても低い状態であった(Fig. 2, 3)。塩分濃度の値は, 前月まで続いていた高い値を示す傾向から一転, 全体的に低い値であった。調査当日, 外部からの水の人工的な流入は確認されなかった。
