## 撤去されたオイルフェンス

### ■オイルフェンスの撤去による通水の改善

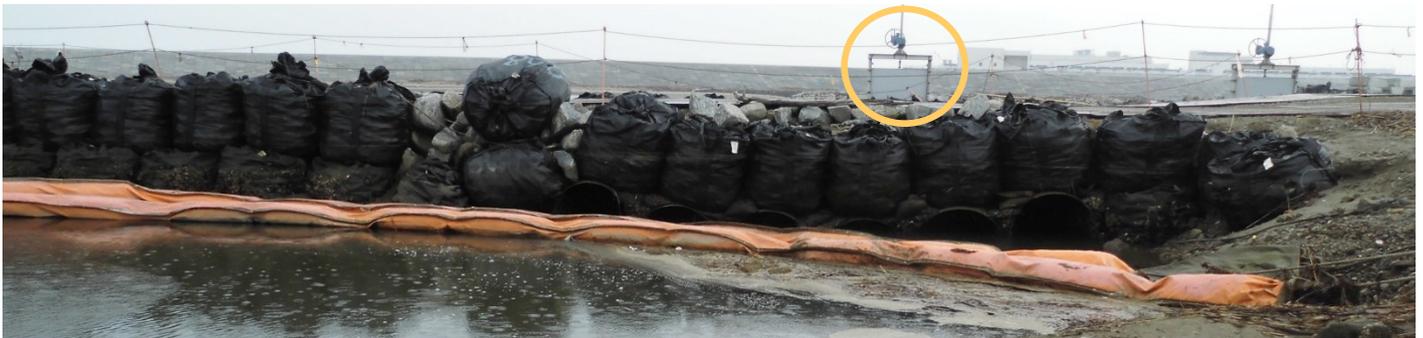
今回の調査では、導流堤潟湖側に設置されていたオイルフェンス (Fig.1) の撤去 (Fig.2) を確認した。オイルフェンスの設置は2018年4月に確認しており、2年半以上にわたって設置されていたものである。導流堤の水門、及び一部を低くした通水部 (Fig.3) は昨年設置されていたが、オイルフェンスがあるため七北田川・潟湖間の通水はスムーズではなかった。また、生物が潟湖内へ入り込むことも難しかったと思われる。今年の調査で2月～6月にかけて52匹のイシガレイの稚魚を採集したが、潟湖内で採集したのは1匹のみである。

(Fig.1 オイルフェンス 2020. 5.10)

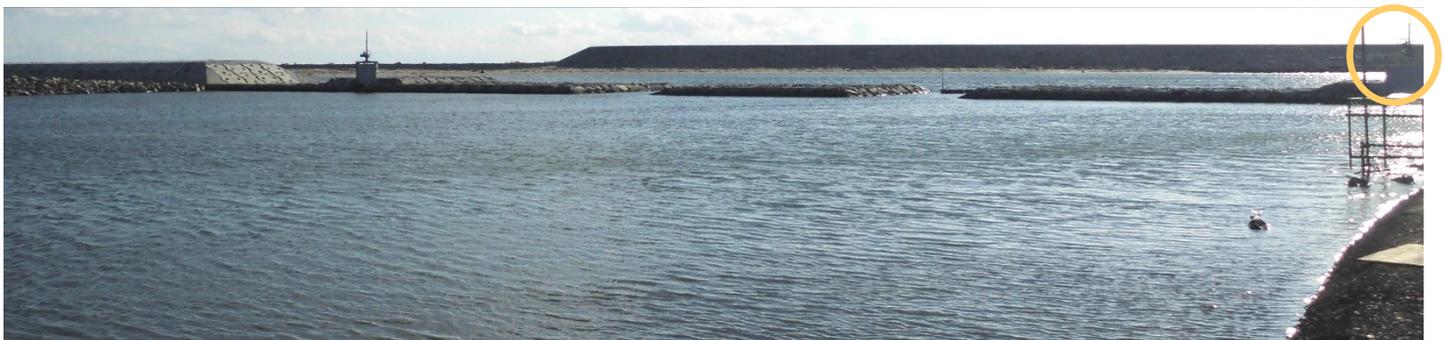
(Fig.2 オイルフェンスが撤去された導流堤) ※黄色丸は同じ水門

震災前や、津波で導流堤が破壊された後は通水がスムーズで、潟湖内には多くのイシガレイの稚魚が入り込んでいた。七北田川河口には以前海水浴場があり、干潟をわたって海へ行くための橋が設置されていた。現在は橋脚が残るのみであるが (Fig.3) , その付近でも多くのイシガレイが採集された。オイルフェンスが撤去されたことで、水と生物の出入りがスムーズになることは確実であろう。来年は潟湖内でイシガレイを始めとして、多くの生物が確認できることを期待したい。

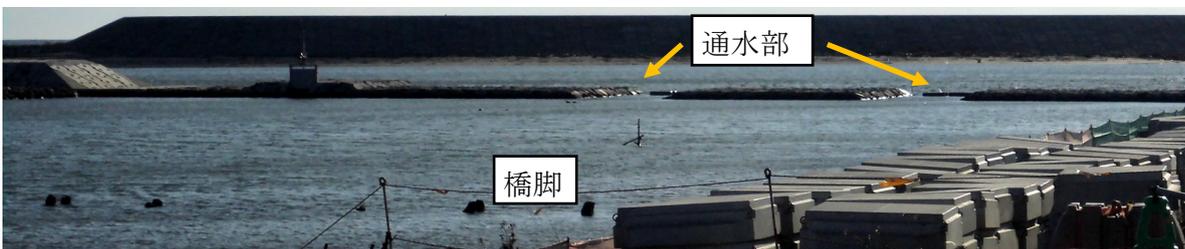
(Fig.3 通水部)
