蒲生干潟の地形変遷（４）

■概要

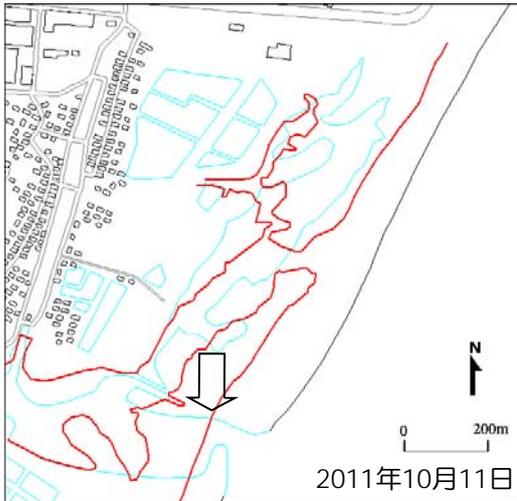
Fig.1 10月11日のトレース。

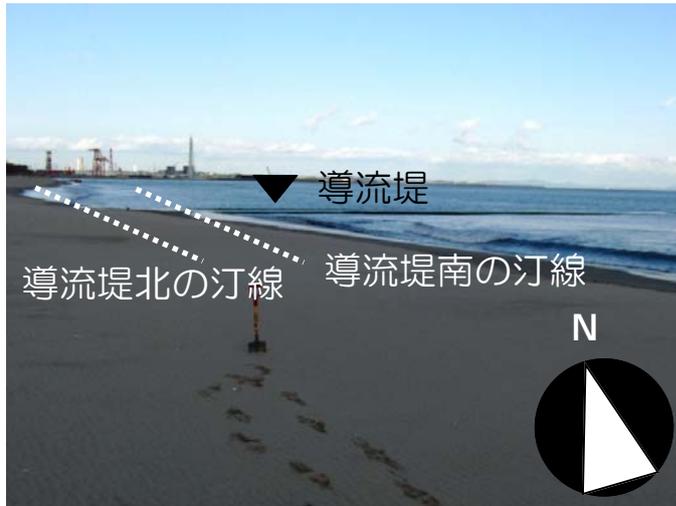
Fig.2 導流堤をはさんで南北で汀線の位置が異なる。位置はFig.1の矢印。

仙台湾沿岸部の漂砂は南から北への沿岸流に左右される。七北田川河口部では沖（東）に向かってせり出したかつての導流堤が、汀線付近における漂砂を阻害し、導流堤南部での砂の堆積作用を強めている（Fig.2）。また、河口閉塞時の空中写真（Fig.3）から、河口南側の砂州が、北に向かって成長し、北側の砂州に癒合した結果、河川が閉塞した様子がうかがえる。導流堤が、砂浜を保全するために設置される人工の突堤の役割を果たしている。

導流堤の南では、砕波帯が周辺に比較して、より汀線付近にある。このことは、導流堤の南が砂の堆積によって浅くなっていることを示す。河口右岸の砂州は、北の砂州に向かってプログラーションしていったことが読み取れる。

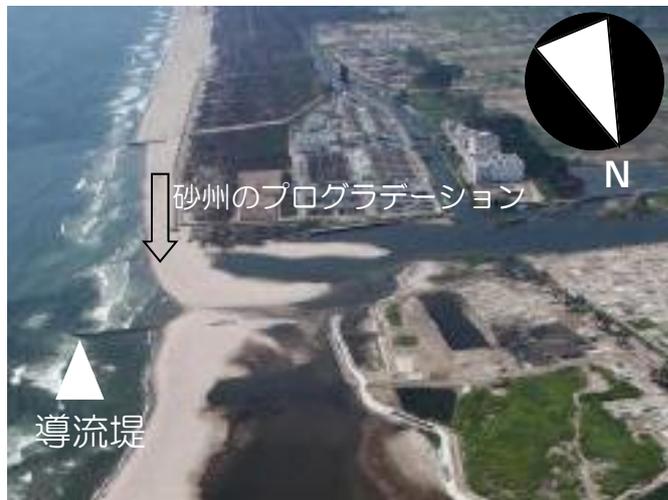
Fig.3 河口が閉塞した七北田川（河北新報）
