蒲生干潟の地形調査61 2021年4月

調査日 2021年4月16日（金）9:30～11:00 ※干潮時刻12:02（潮位11cm）

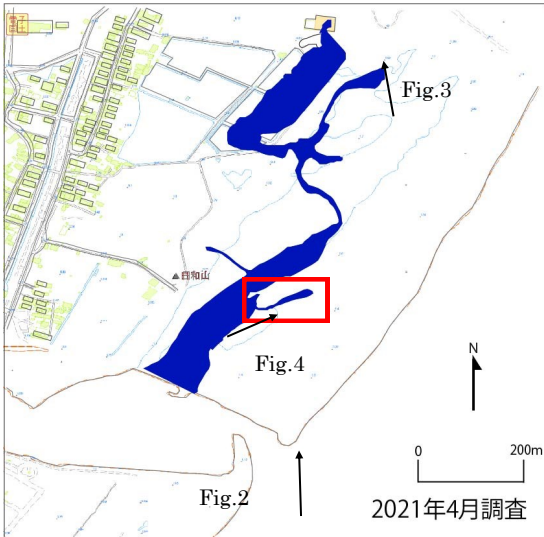
Fig.1 GPS 簡易測量結果

Fig.1はGPS簡易測量による4月の汀線である。潟湖最北部は、2021年3月の調査では潟湖が出現していたが、今回の調査では水が干上がっていた（Fig.3）。また、南東側潟湖は3月の調査まで分断していたが、今回の調査ではつながっていることが確認できた（Fig.1□部分、Fig.2□部分、Fig.4）。七北田川河口付近（Fig.2）では右岸砂州が大きく張り出していた。また、前回調査時同様に左岸砂州は見られなかった。
