蒲生干潟周辺の塩分濃度③〇

調査日時：2021年5月13日（木）9:30~10:30，天気：晴れ，干潮時刻10:37（潮位6cm）

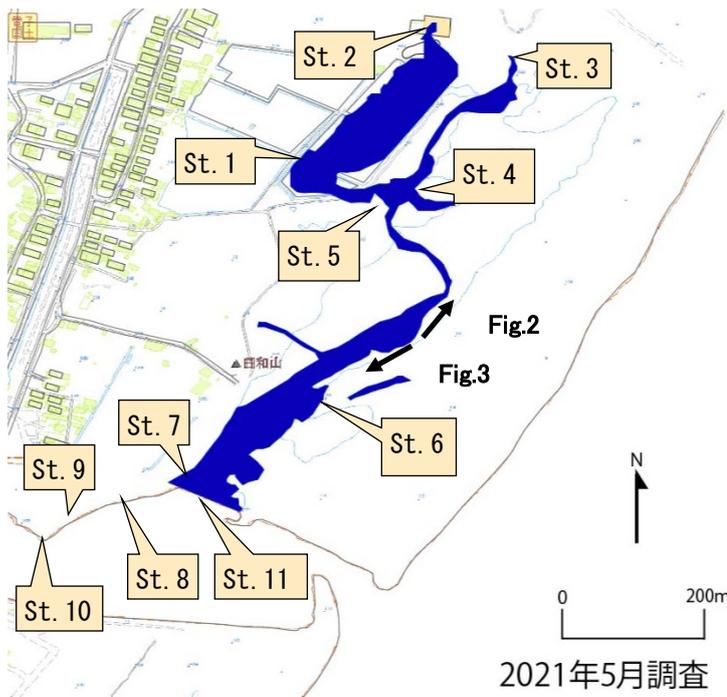
Fig.1 2021/5/13 採水点

干潮に向かう時間帯での調査。Fig. 1に示す採水点St. 1~St. 11を対象に塩分濃度の測定を行った。塩分濃度の測定については前月までと同じ方法で行った（過去レポート参照）。それぞれの結果を2021. 5月塩分濃度（%）としてTable. 1に記載し，前回調査(2021. 4月)の結果と比較した。

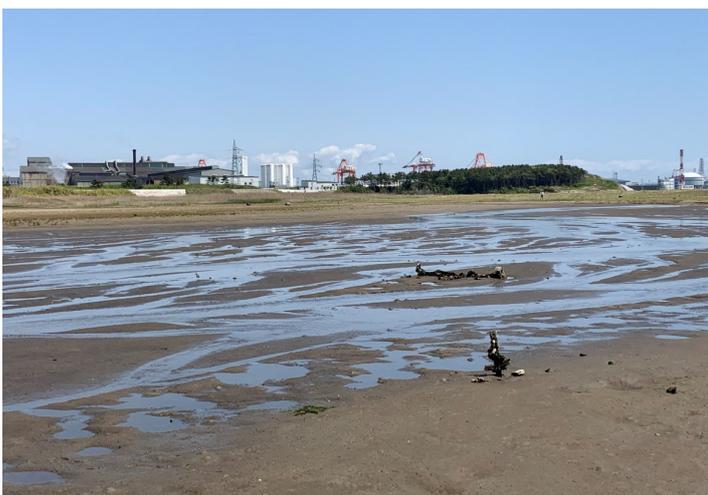
Fig.2 潟湖北部のようす

今回も先月同様，潟湖内の水量は少なかった（Fig.2, Fig.3）。ただし，前回まで干上がっていた潟湖北部のSt. 3は，わずかに水がたまった状態であった。一方，前回確認された潟湖南部の通水部での潟湖外へ流出は確認できなかった。塩分濃度は潟湖の北部で前回よりも低い値を示す傾向であった。
