蒲生干潟周辺の塩分濃度③⑤

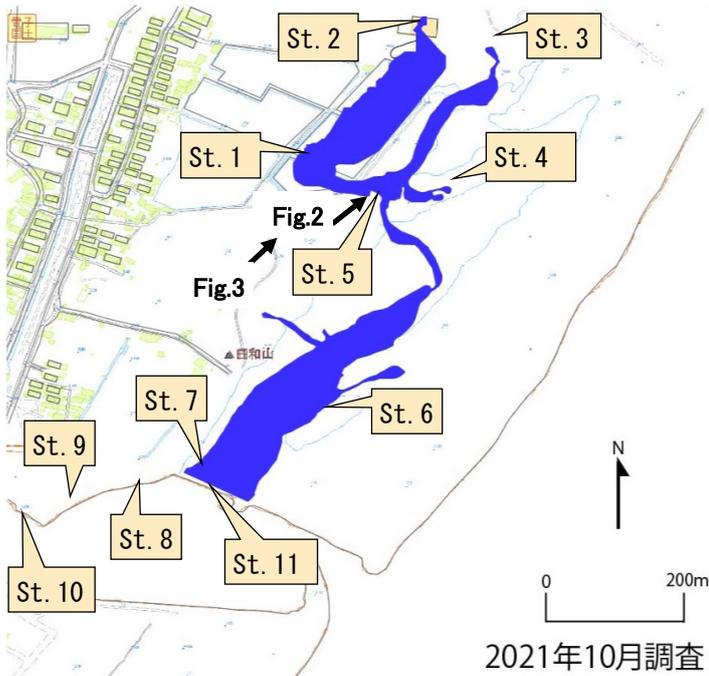
Fig.1 2021/10/14 採水点

前回同様，干潮を過ぎた時間帯での調査。Fig. 1に示す採水点St. 1～St. 11を対象に塩分濃度の測定を行った。塩分濃度の測定については前月までと同じ方法で行った（過去レポート参照）。それぞれの結果を2021. 10月塩分濃度（%）としてTable. 1に記載し，前回調査(2021. 9月)の結果と比較した。

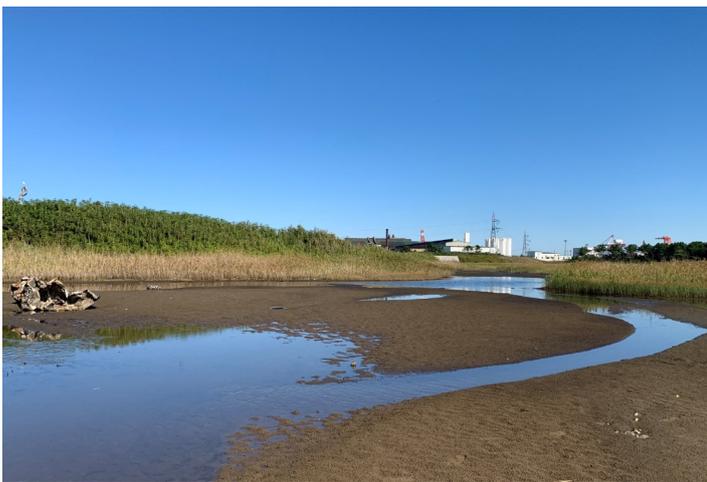
Fig.2 St.5付近の様子

10月上旬の天気は周期的に変化していた。調査日の数日前から降水があったが，当日は快晴であった。今回の調査において，潟湖内の水量は，St. 5付近が前回同様に少ない状況であった（Fig2, 3）。潟湖内の塩分濃度は，これまでの傾向から一転し，低い値を示した。
