蒲生干潟周辺の塩分濃度③⑥

調査日時：2021年11月17日（水）13:30~14:45，天気：晴れ，満潮時刻14:09（潮位144cm）

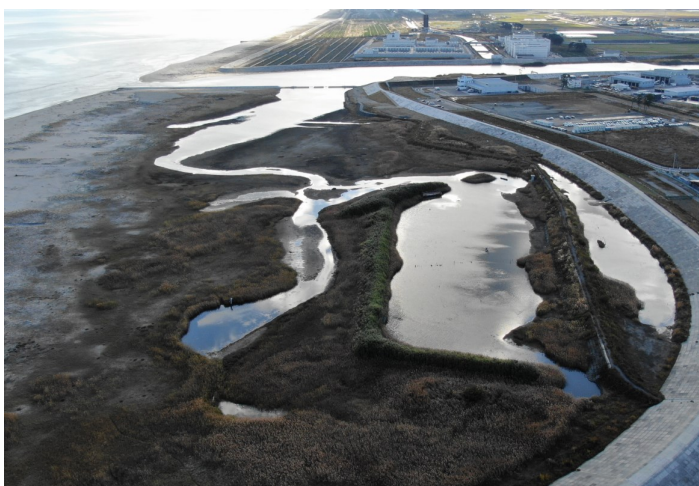
Fig.2 潟湖北部の様子(ドローンによる撮影)

仙台市内の11月上旬の天気は1日だけ降水が認められたが、他は晴れの天気で経過し、調査日当日も晴れの天気であった。今回の調査は満潮を迎える時間帯であったためか、潟湖北部東側では水量が少なく、潟湖南部では水量が多い状況であった（Fig2, 3）。また、潟湖内の塩分濃度はSt. 2~4地点では低い値を示し、他は前月よりも高い値を示した。
