蒲生干潟周辺の塩分濃度③⑧

調査日時：2022年1月14日（金）12:45~14:00，天気：晴れ，満潮時刻12:17（潮位131cm）

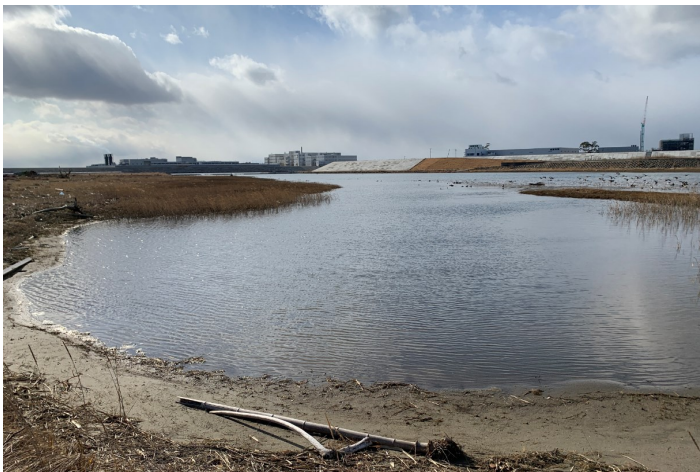
Fig.2 St.6付近の様子

仙台市内の1月の天気は，上旬から中旬にかけて4回の降水・降雪が認められ，他は晴れや曇りの天気で経過していた。今回の調査は満潮を過ぎた時間帯であったため，潟湖内の水量は前月調査時に比べて潟湖全体的に多い状況であった（Fig2, 3）。潟湖内の塩分濃度は，St. 4とSt. 5を除いて前月に比べて低い値を示した。
