## 蒲生干潟周辺の塩分濃度④

調査日時：2022年3月16日（水）9:50～11:10，天気：晴れ，干潮時刻9:04（潮位76cm）

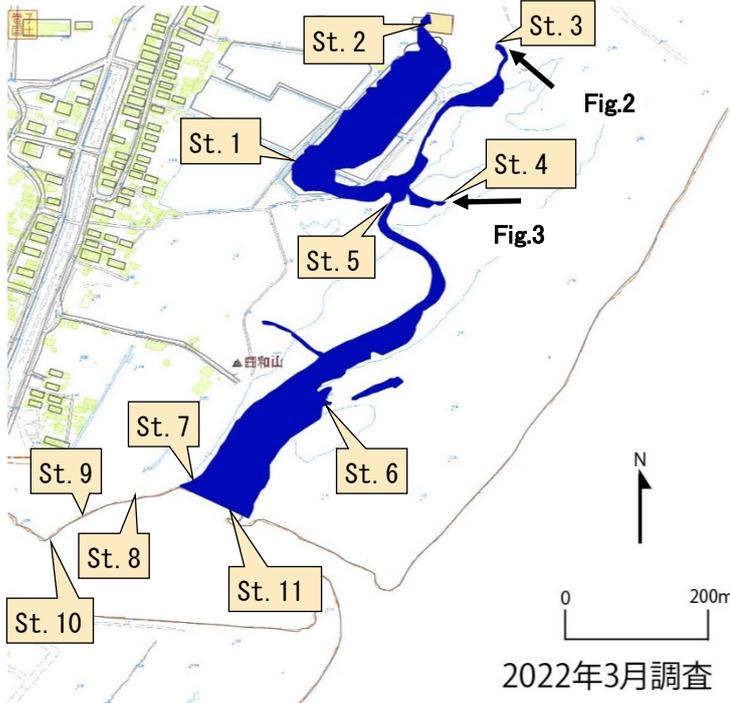
Fig.1 2022/3/16 採水点

今回は干潮を過ぎた時間帯での調査。Fig. 1に示す採水点St. 1～St. 11を対象に塩分濃度の測定を行った。塩分濃度の測定については前月までと同じ方法で行った（過去レポート参照）。それぞれの結果を2022. 3月塩分濃度（%）としてTable. 1に記載し，前回調査（2022. 2月）の結果と比較した。

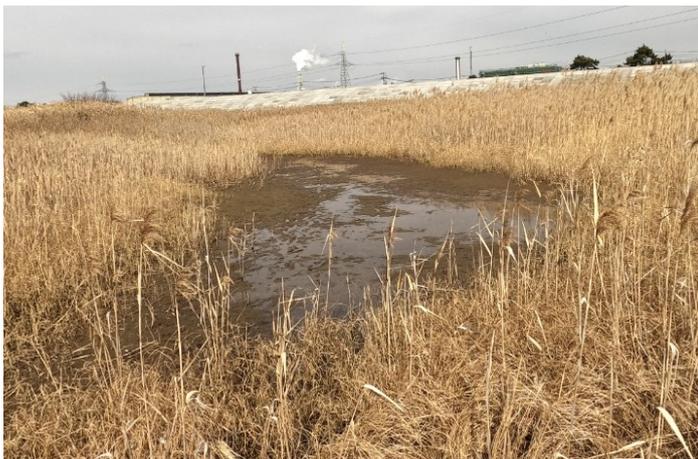
Fig.2 St.3付近の様子

今回の調査も干潮の時間帯であり，潟湖内の水量は前月調査時と同様に全体的に少ない状況であった（Fig2, 3）。市内の3月の天気は，調査日までに3回の降水・降雪が認められ，他は晴れや曇りの天気で経過していた。塩分濃度は，St. 3, 4, 6 を除いて前月よりも低い値を示した。
