蒲生干潟周辺の塩分濃度④④

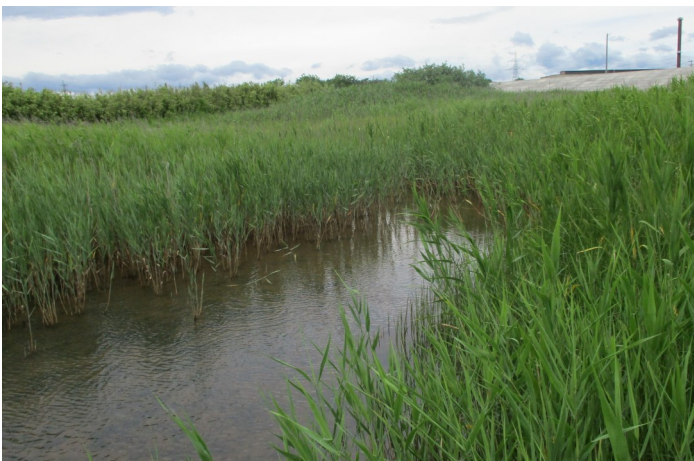
Fig.2 St.3付近の様子

数日前の記録的豪雨による影響からか，干潟内の水量がこれまでで最も多かった。前回同様に，St. 3においても多量の水を確認できた（Fig2）。またSt. 6では，干潮前の時間帯であったことも重なり，河口域へ流れる水が流入し，大きな流れができていた（Fig3）。塩分濃度においては，干潟内のほとんどの地点で先月よりも低い値を示した。特に流れが強いSt. 5. 6では値が低くなった。先月も大雨後の調査であったが，その時を上回る干潟内の水量により，全体的に濃度が下がったと考えられる。
