蒲生干潟周辺の塩分濃度④⑥

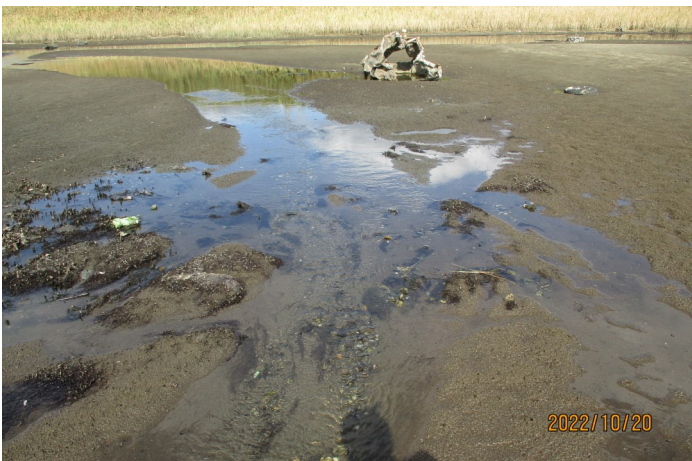
Fig.2 St.3付近の様子

干潟全体の水量は非常に少なかった。10:30頃のSt. 5では南潟湖に向かう水流が見られた(Fig. 2)。その後10:50頃のSt. 7では河口から南潟湖への水の流入が見られた(Fig. 3)。全体として南潟湖への水の流れを確認できた。塩分濃度は, 干潟中央付近St. 4~7で, 全体的に高めで安定している。河口のSt. 10の濃度と比較しても, 干潟内の塩分濃度はこれまでの年平均に近い値で安定した数値を示した。
