蒲生干潟周辺の塩分濃度⑤

調査日時：2023年2月22日（水）13:30～15:00（干潮 11:03 潮位 48cm），天気：晴れ

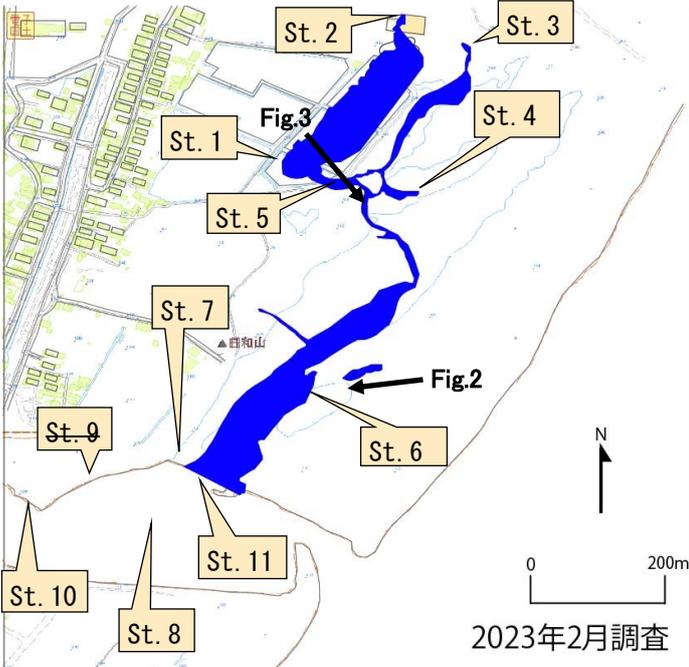
Fig.1 2023/2/22 採水点

干潮後の時間帯での調査。Fig.1に示す採水点St.1～St.11を対象に塩分濃度の測定を行った（St.9は河口の形状変化により測定不能）。塩分濃度の測定については前月までと同じ方法で行った（過去レポート参照）。それぞれの結果を2023.2月塩分濃度（%）としてTable.1に記載し、前回までの調査（2023.1月，2022.2月）結果と比較した。

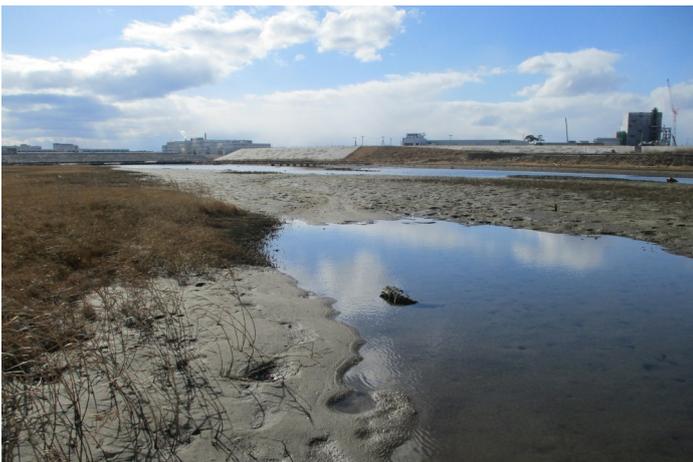
Fig.2 St.6付近の様子

先月と比較すると、潟湖全体で水量が少なかった。そのため、St.6付近の南東潟湖は分断していた（Fig.2）。導流堤からは、潟湖内への水の流入が確認できた。塩分濃度は、干潟内すべての地点（St.1～7）で、ほぼ先月と同等の値を示した。昨年と比較すると、北部側のSt.2で0.7%、St.4で1.1%高い値を示した。北部側のSt.1では、旧養魚場跡地からの水の流入が見られた。また、St.5付近では、南部側へ向かう水の流れが見られた（Fig.3）。
