蒲生干潟の地形調査83 2023年3月

調査日 2023年3月17日（金）9:30～11:00 ※満潮時刻8:46（潮位120cm）

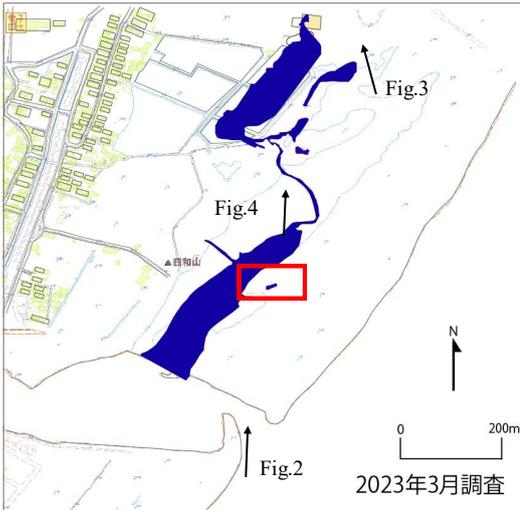
Fig.1 GPS簡易測量結果

Fig.1はGPS簡易測量による3月の汀線である。潟湖最北部は、今回の調査では潟湖が干上がっていた（Fig.3）。また、潟湖北部、および潟湖中央部東側が分断していた（Fig.4）。さらに南東側潟湖は、前回の調査時に引き続き分断し南側への流出跡が見られた（Fig.1□部分、Fig.2□部分）。七北田川河口付近では、今回も右岸砂州が大きく張り出していた（Fig.2）。前回までの調査と同様に左岸砂州は見られない。
