蒲生干潟の地形調査89 2023年9月

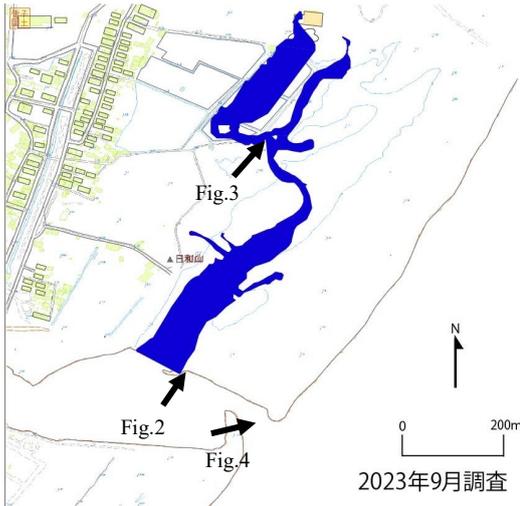
Fig.1 GPS 簡易測量結果

Fig.1は、GPS簡易測量による9月20日の汀線である。8月の調査では、潟湖全体の水量が少なく、干上がっている部分が多く見られたが、今回の調査では、潟湖全体の水量が多く、潟湖北側の干上り部分はほとんど見られなかった（Fig.3）。また、潟湖中央部では水たまりが多く見られた（Fig.2□部分）。七北田川河口付近では、右岸砂州が大きく張り出していた（Fig.4）。潟湖最北部は、8月の調査と同様に潟湖が出現していた。
