蒲生干潟周辺の塩分濃度 59

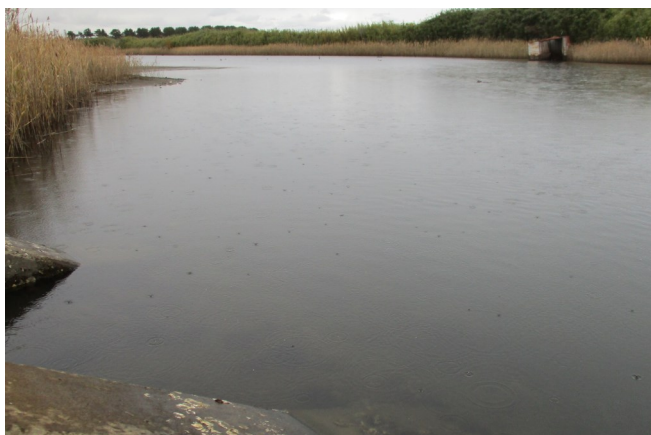
Fig.2 St.1水門付近の水の流れ

干潮後の調査のため、潟湖内の水量は少なかった。ST.1では潟湖内への水の流れがあった（Fig.2）。導流堤では潟湖内に向かう強い流れがあった。全体としては、潟湖中央部方向への水の流れを確認できた。潟湖全体の水量が少なくても、最北端のSt.3（Fig.3）や南東潟湖のSt.6付近は、水量を保っていた。塩分濃度は、先月と比較すると河川側のSt.11のみ高い値を示したが、その他の採水点では、すべて先月同等もしくは高い値を示した。昨年の北部潟湖（St.1~5）は塩分濃度が高い傾向にあったが、今年度は低い値であった。

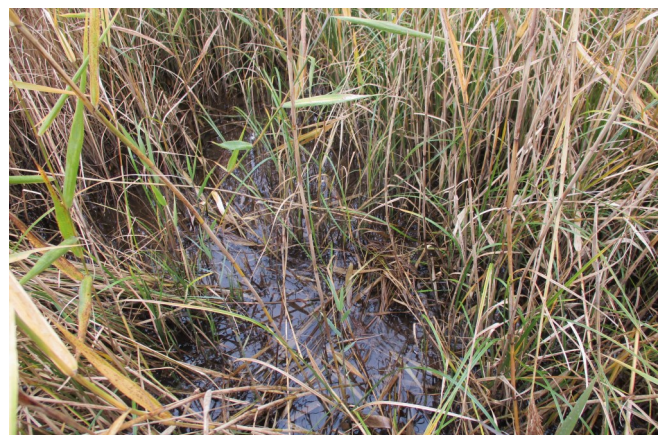
Fig.3 St.3付近の水量
