蒲生干潟の地形調査92 2023年12月

調査日 2023年12月20日（水）13:00～14:30 ※満潮時刻9:52（潮位122cm）干潮時刻15:58（潮位76cm）

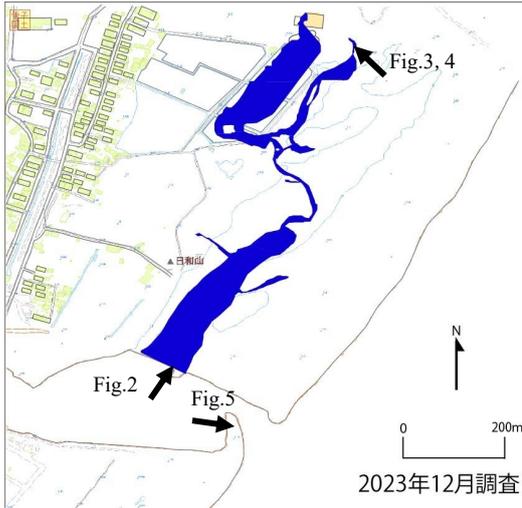
Fig.1 GPS簡易測量結果

Fig.1は、GPS簡易測量による12月20日の汀線である。11月の調査では、潟湖全体の水量が多かったが、今回の調査では、潟湖全体の水量は少なかった。潟湖最北部は、ヨシに覆われておりドローン撮影では確認出来ないが、地上で確認したところ潟湖は出現していた。七北田川河口付近では、右岸砂州が大きく張り出し、11月と同様に内陸側を向いた形となっていた（Fig.5）。
