蒲生干潟周辺の塩分濃度 62

調査日時：2024年3月28日（木）10:00~11:30（干潮 11:22 潮位 15cm），天気：はれ

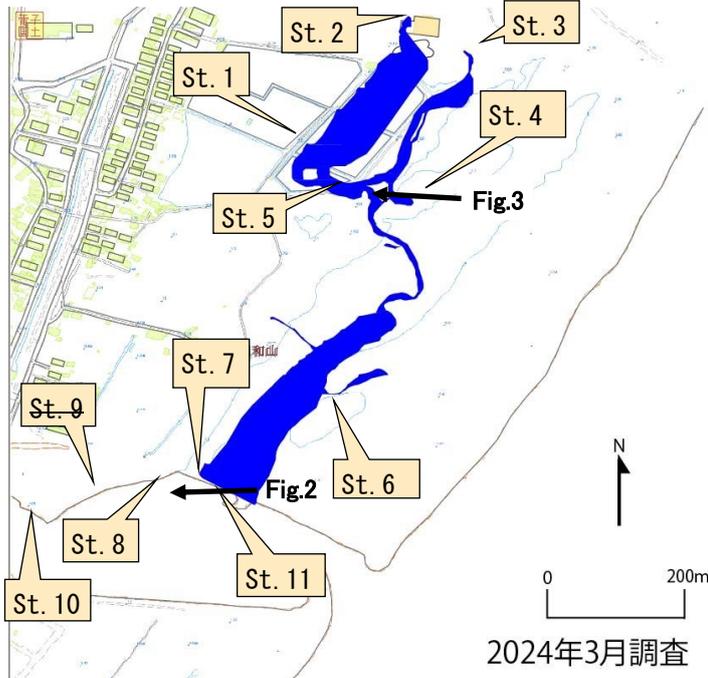
Fig.1 2024/3/28 採水点

干潮に向かう時間帯での調査。Fig.1に示す採水点St.1~St.11を対象に塩分濃度の測定を行った。塩分濃度の測定については前月までと同じ方法で行った（過去レポート参照）。それぞれの結果を2024.3月塩分濃度(%)としてTable.1に記載し、前回までの調査(2024.2月, 2023.3月)結果と比較した。

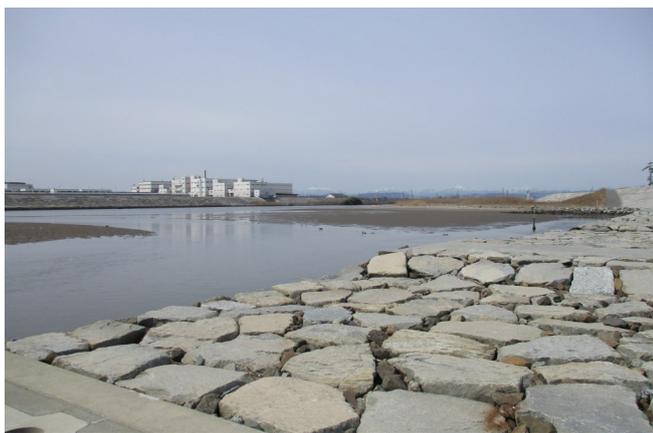
Fig.2 St.8付近の河床が見えている部分

潟湖全体の水量は先月と同様に少なかった。河口の水量も少なく、St.9付近では河床が露出しており採水できなかった。北側潟湖と南側潟湖の接続部分では、南潟湖方向へゆっくりとした水の流れがあった（Fig.3）。塩分濃度は、St.6が他の採水点よりも高い値を示した。先月よりも、北側潟湖（St.1~5）と南側潟湖（St.6, 7）の平均濃度の差は小さくなった。昨年度の値と比較すると、St.2以外のすべてのポイントで低い値を示した。特に、St.1, 4, 7では、1.0ポイント以上低い値を示した。

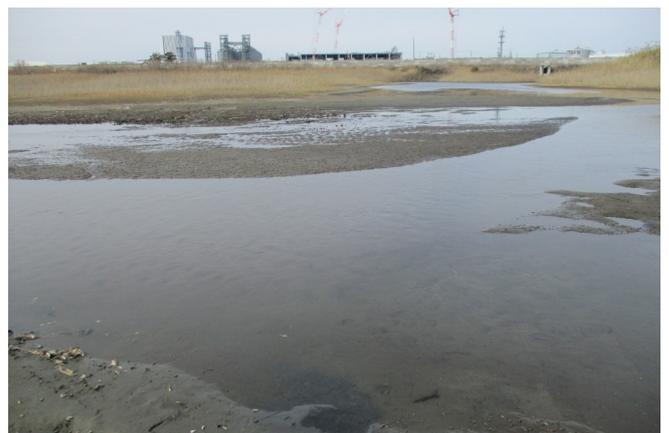
Fig.3 南側潟湖と北側潟湖の接続部分付近
