蒲生干潟周辺の塩分濃度 66

Table.1 2024. 7月 塩分濃度(%)

調査日時：2024年7月17日（水）9:45~11:15（干潮 6:35 潮位 50cm），天気：くもり

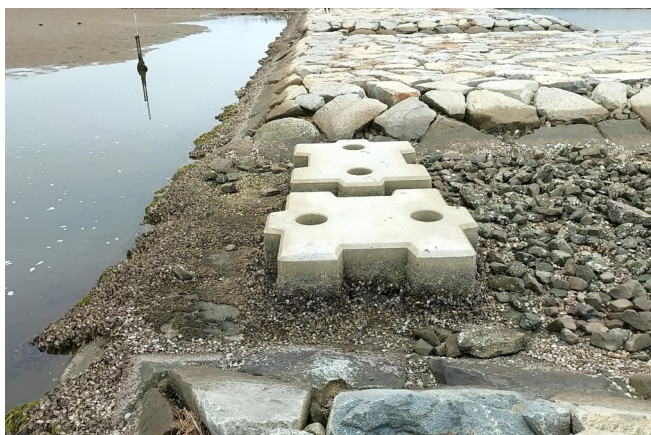
Fig.2 導流堤付近(St.11)の様子

潟湖全体の水量は非常に少なく、導流堤部分は完全に露出していた（Fig.2）。南東潟湖と南側潟湖との接続部は、かろうじてつながっていた（Fig.3）。塩分濃度は、潟湖内の全ポイントで先月を下回った。特にSt.1, 5, 7では、先月を1.0%以上下回った。しかし、1月から7月までの平均と比較すると、先月が特別に高い値を示しており、今月の値はほぼ平均値と同等であった。昨年の値と比較しても、St.1, 5, 7の3つとも0.3%以内の値を示した。また、北側の潟湖については、昨年の値と比較しても全ポイント（St.1~5）で低い値を示した。
