蒲生干潟周辺の塩分濃度 70

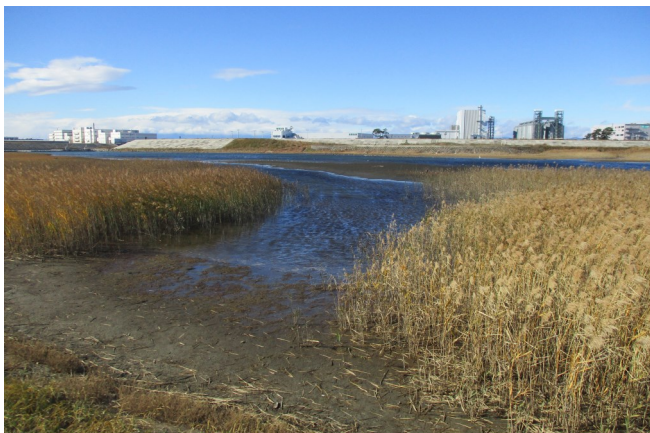
Fig.2 南東潟湖末端の様子

満潮に向かう時間のため、潟湖内の水は多かった。St.6付近の南東潟湖では、末端までしっかりと水量を保っていた（Fig.2）。また、導流堤から潟湖内に向かい勢いよく水が流れ込んでいた（Fig.3）。塩分濃度は、北側潟湖で全体的に高い値を示した。特に最北端部のSt.3では、今年初めて2.0%を上回った。南側の潟湖については、河口付近のSt.10の値は2.2%であったが、潟湖内の濃度は高めの値を保っていた。昨年度と比較すると、潟湖内（St.1~St.7）の濃度は、概ね同様の値を示した。
