蒲生干潟周辺の塩分濃度 73

調査日時：2025年2月28日（金）13:00~14:15（満潮 16:31 潮位 147cm），天気：晴れ

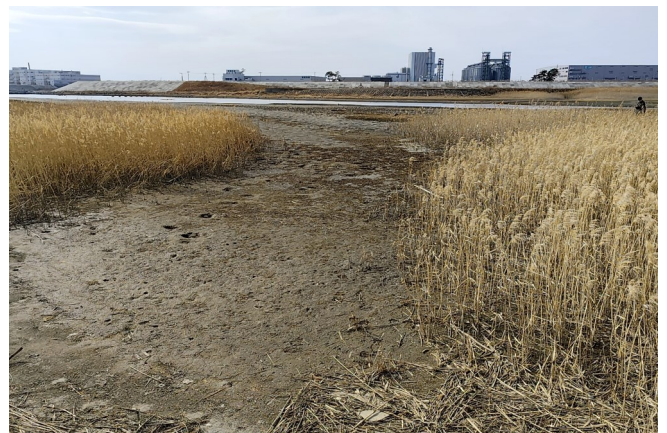
Fig.3 St.6付近 南東潟湖の様子

潟湖内の水量は全体的に非常に少なく、最北端部以外にもSt.4付近やSt.6付近も干上がっていた（Fig.3）。潟湖内の塩分濃度は、先月に高い値を示していたSt.1の数値は大きく下がっているが、昨年度と比較すると、まだ高めの状態が続いている。南側潟湖（St.6，7）は、導流堤部分から少しずつ水が流入している状態で、塩分濃度も河口付近に近い値を示した。
