## 蒲生干潟周辺の塩分濃度 74

調査日時：2025年3月18日（火）9:45~11:00（干潮 11:52 潮位 20cm），天気：晴れ

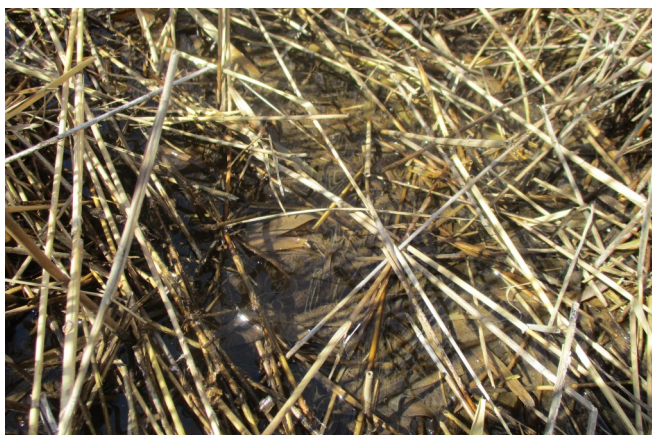
Fig.2 St.3付近 最北端部の水の張りの様子

干潮前のため潟湖内の水量は少なかったが、干上がる場所はなく形をしっかりと保っていた。St.3付近の最北端部も水が満ちていた（Fig.2）。また、多くの漂流物が普段の汀線よりかなり外側まで流れ着いており、導流堤にも流木が乗り上げていた（Fig.3）。3月16，17日は、仙台の海上に暴風・高波警報が発表されていたため、昨日まではかなりの水量があったことが予想される。そのためか、塩分濃度は北側の深い部分（St.1，2）が、先月よりも高い値を示した。2025年に入り、昨年の年平均を大きく上回っている状態が続いており、今後の変化に注視したい。

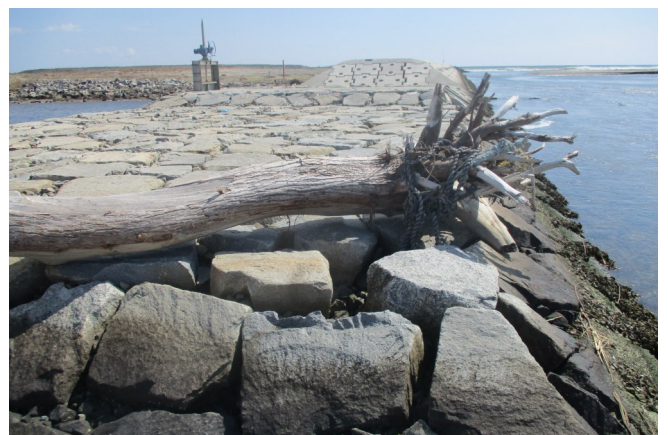
Fig.3 流されて導流堤に乗り上げた流木
