津波後に新たな砂州が形成された

概要

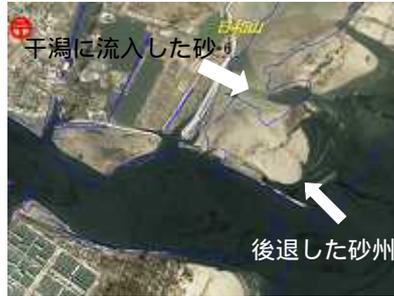
Fig.1 3月12日撮影の空中写真と津波前の地形（青線）
 <国土地理院資料に加筆>

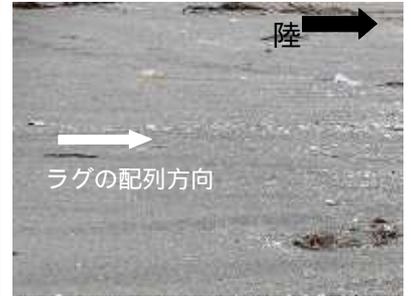
Fig.2 後浜の貝殻片などのラグ汀線と直行する方向に伸びる

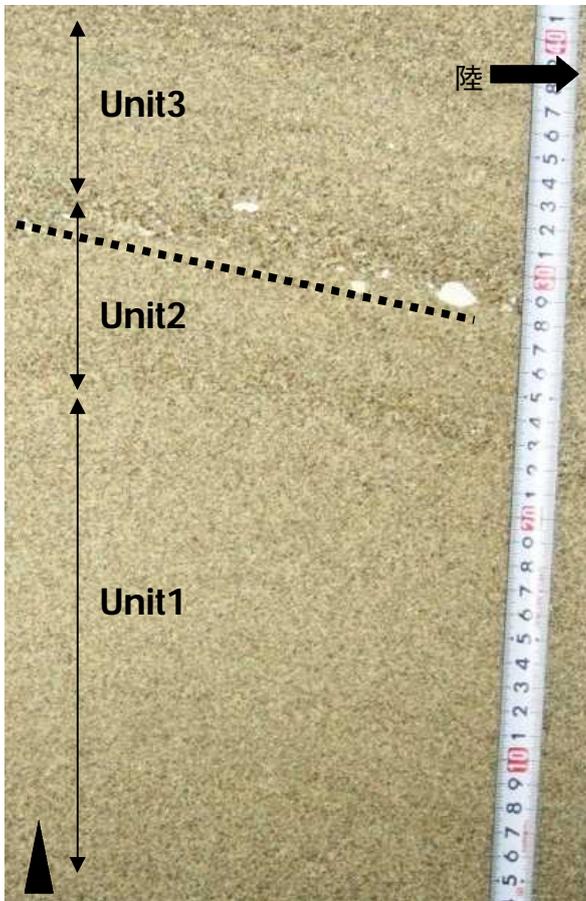
Fig.3 砂州で採取したはぎとり標本

後、砂州が安定した後、後浜堆積物のUnit2が堆積した。さらに10cmほどのUnit3が重なることから、津波後も砂州は高さを増しながら、陸側に向かって成長していることがわかる(Fig.3)。
