蒲生干潟周辺の地盤沈下量の推定

【概要】東北地方太平洋沖地震の同一地点の写真比較から地盤沈下量を推定した。その結果、蒲生干潟では地震によって約16cm沈下したことが推定された。

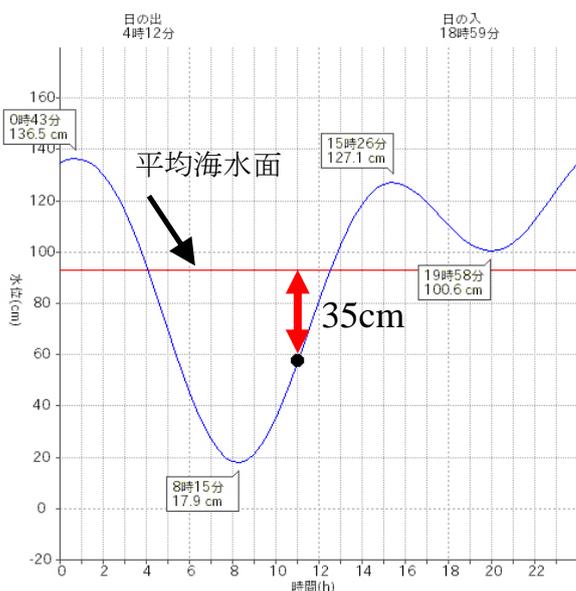
2010年6月10日の潮汐グラフ。●が写真撮影時の海面の高さ。

潮汐によって平均海面から35cm低い位置に写真の時間の海面がある。矢印のポイントは写真の海面より約40cm高いので平均海面よりも5cm高い地点となる。

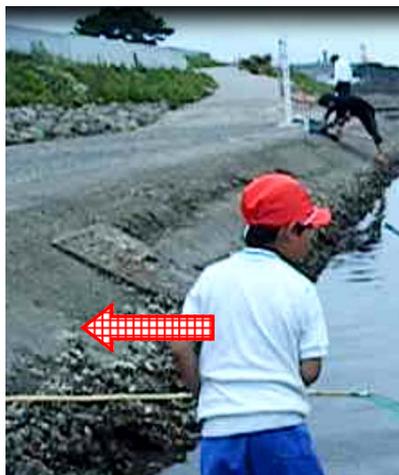
上写真は震災前の2010年6月10日に中野小学校で行われた環境学習。矢印は下写真と同一の地点を示す。

東北地方太平洋沖地震でどの程度の地盤沈下起きたのか、蒲生干潟で撮影された写真を資料にして推定した。基準としたのは海上保安庁水路部による平均海面である。写真から確認できる同一の地点が平均海面とどれくらい異なるのかを比較することで震災前後の地盤沈下量を推定した。比較した地点は矢印の位置である。

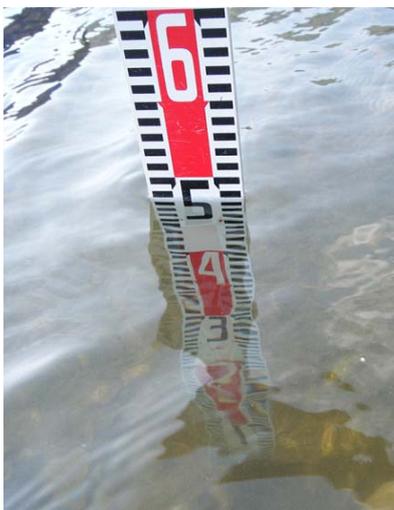
上写真は2012年10月26日の調査で撮影した同地点。

潮汐によって平均海面から37cm高い位置に写真の時間の海面がある。矢印のポイントは海面下48cmのところにあるから平均海面よりも11cm低い位置になっている。

同一地点が震災前は平均海面から5cm高く、震災後は11cm低いことになるので、地盤沈下量は約16cmと推定できる。

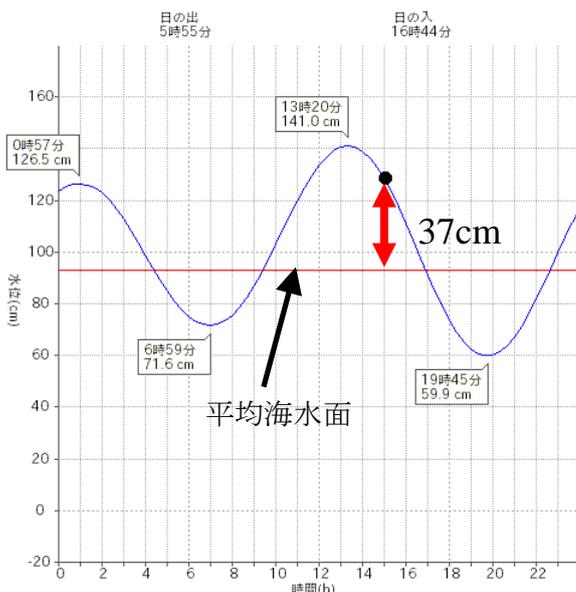
2012年10月26日の潮汐グラフ。●が写真撮影時の海面の高さ。
