蒲生海岸の砂浜の堆積について

■蒲生海岸の砂浜の堆積物について

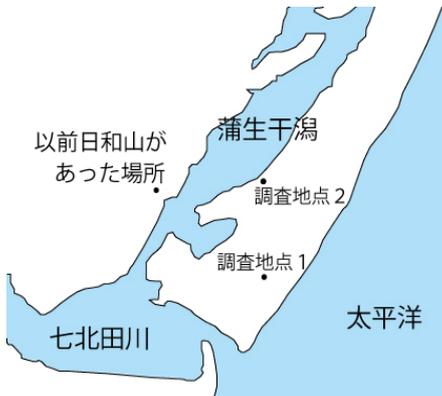
Fig.1 調査地点 (津波以前の地形)

蒲生海岸の砂の堆積状況を確認した (Fig.1)。調査地点1を1.0m程度掘ったところ (Fig.2)、堆積層 (砂質) の変化は見られなかった。津波により一度なくなった砂が、自然に堆積をしている様子が分かる。調査地点2では、0.6m程度掘り下げると、水がしみ出してきた (Fig.3)。その下には、それまで掘ってきた砂とは、明らかに異なる砂層が出てきた (Fig.4)。この砂層には、植物の根や人工物 (ビニル袋のようなもの) が含まれることから、津波前の干潟の地表面であると考えられる。拡大してみると砂浜の砂と干潟の地表面と考えられる砂とは、粒子の大きさが異なることが分かった (Fig.5)。

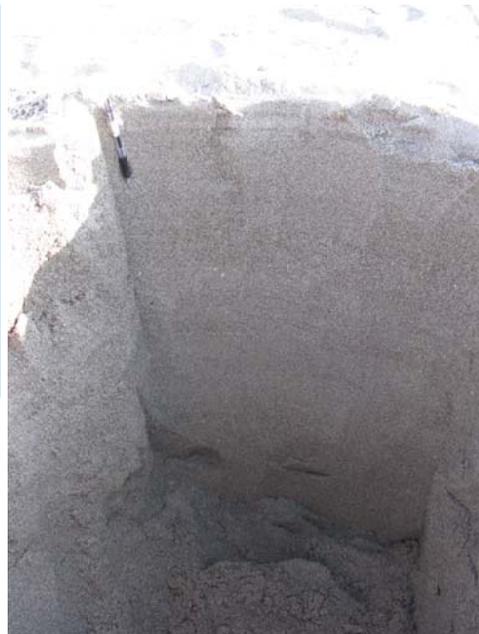
Fig.2 調査地点1のようす
 砂層に変化は見られない。
 葉理を見ることができる。

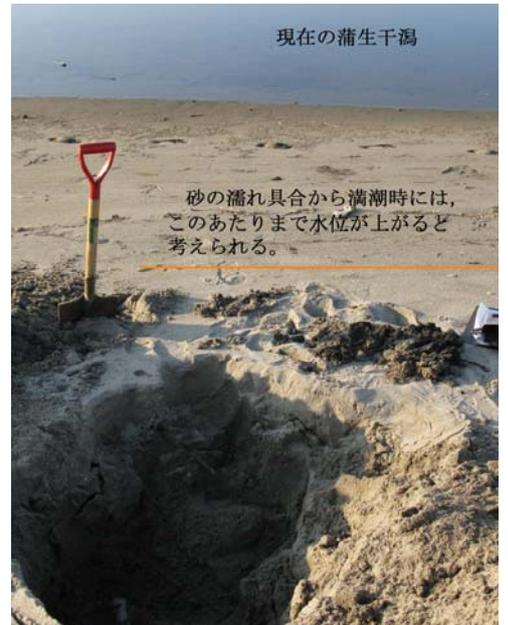
Fig.3 調査地点2のようす
 満潮時には水面近くになるため、水が出やすい。

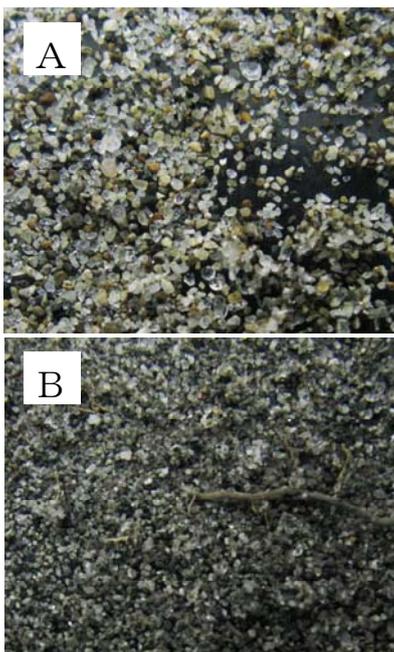
Fig.4 調査地点2の砂
 A：地上～0.6m
 B：0.6mより下部

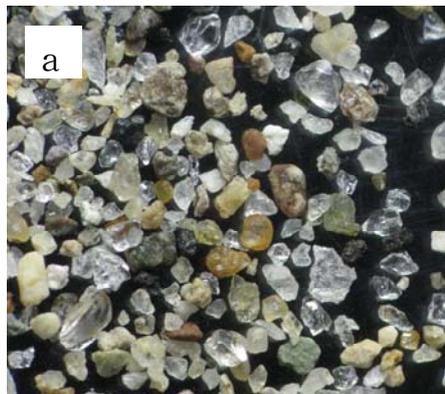
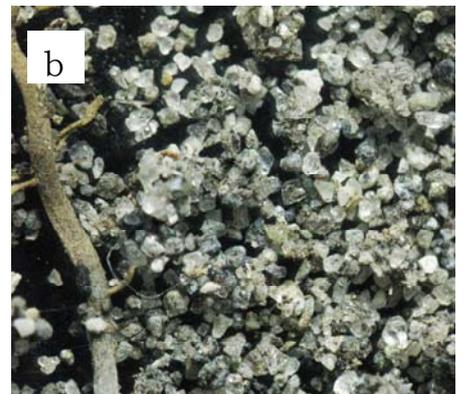
Fig.5 Fig.4の拡大 (15倍)
 a・bの粒子の大きさの違いが分かる。また、bには、根や粒子の小さい泥のようなものも、aに比べ多く含まれる。
