カムチャッカ半島沖地震による津波②

■残された堆積物等から考察する津波の様子 七北田川河口

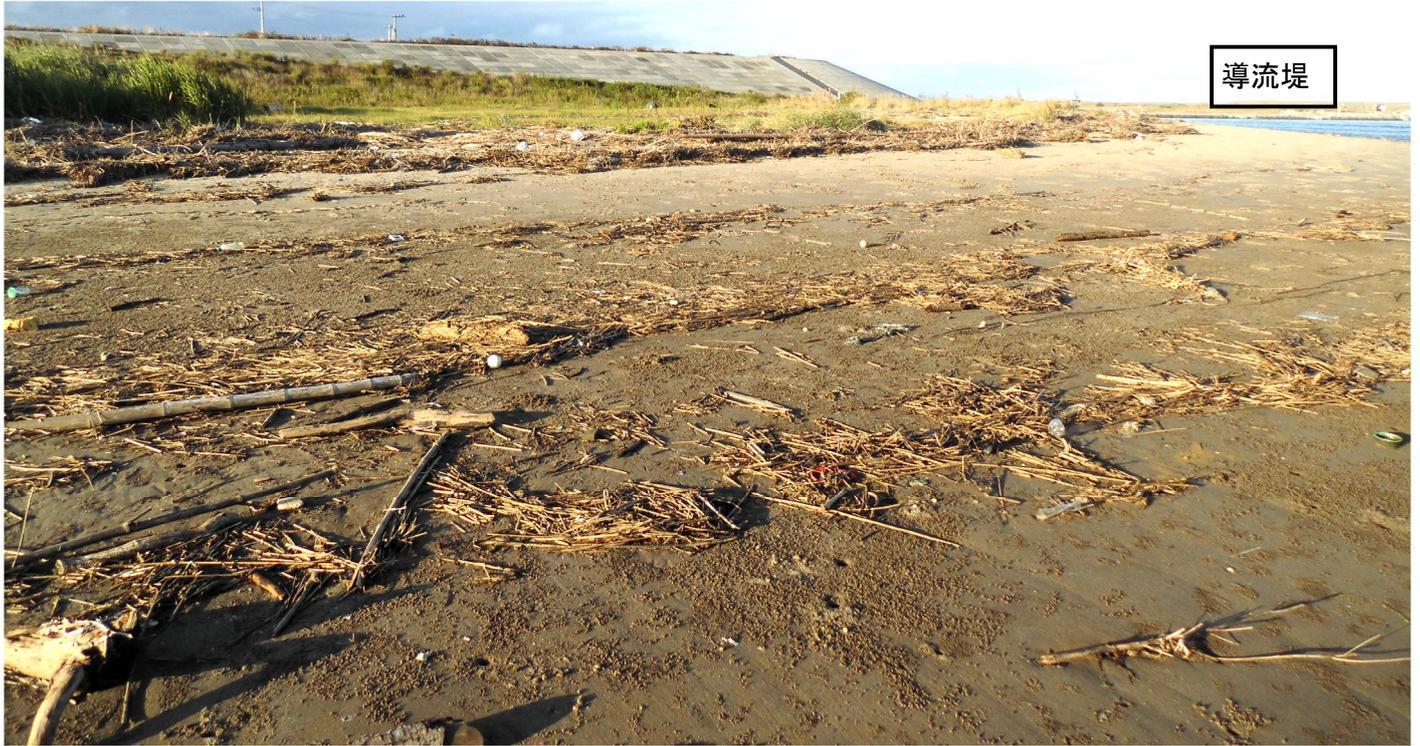
(Fig.1 列になって並ぶ堆積物)

7月30日8時24分に発生したカムチャッカ半島沖の地震により、宮城県にも津波が到達した。津波注意報が31日16:30に解除されたため、同日17:30頃から蒲生干潟で津波の痕跡を観察した。Fig.1は七北田川河口左岸である。堆積物が列になって並んでいる。これは、津波が複数回到達したためではないかと考えられる。Fig.2 3は防潮堤脇の通路である。斜面の途中まで堆積物が存在している。これは最大波の到達した高さを示していると考えられる。
