## カムチャッカ半島沖地震による津波③

■残された堆積物等から考察する津波の様子 外洋に面した砂浜

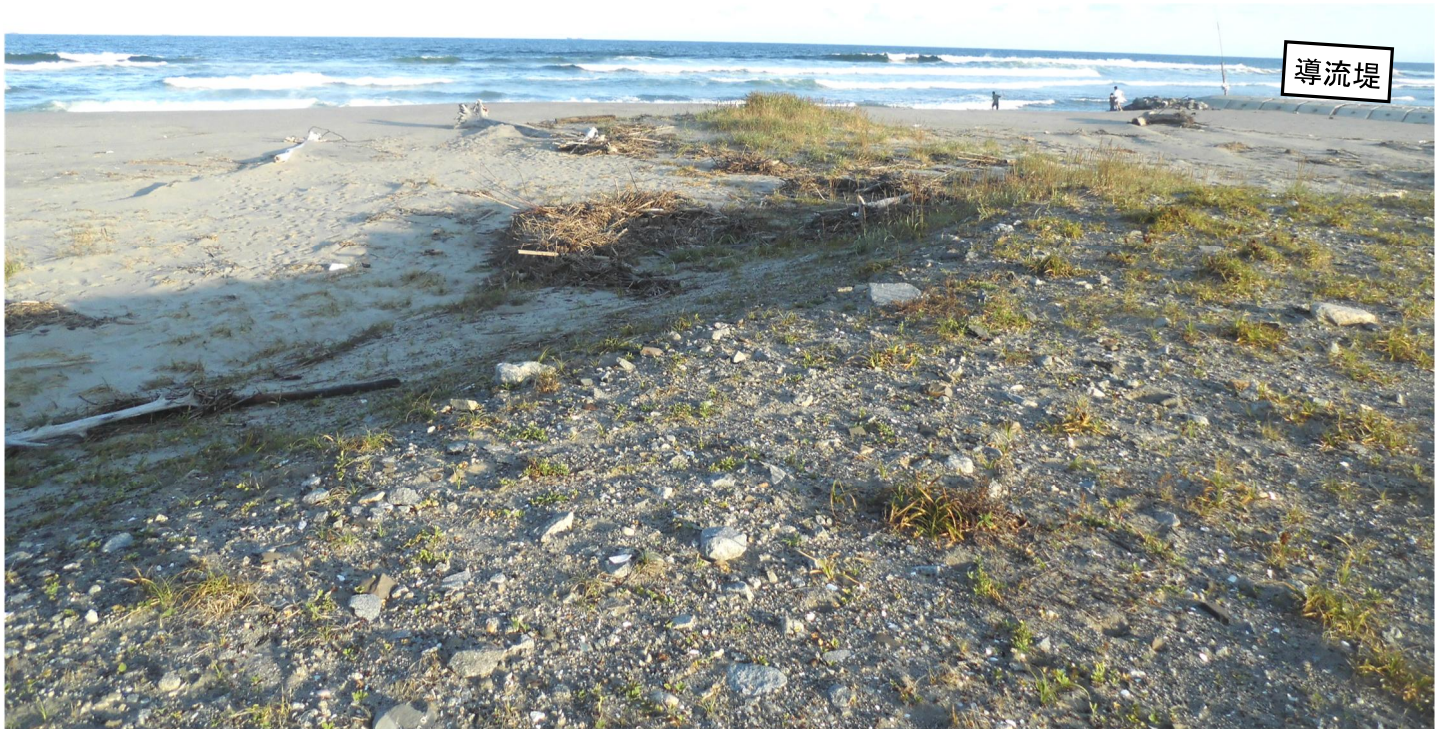
(Fig.1 段差下の堆積物)

Fig.1は七北田川北の砂浜である。段差があり堆積物は段差の上までは到達していない。Fig.2は段差の上部であるが、堆積物は見られない。

津波の最高波は0.9mであり、段差の上部には達しなかったと考えられる。(Fig.2 堆積物のない段差上部)  
そのため内側にある潟湖が受ける影響は少なく、導流堤の水門を経由して海水が流入した程度と思われる(レポートNo450参照)。
