## カムチャッカ半島沖地震による津波④

### ■残された堆積物等から考察する津波の様子 潟湖

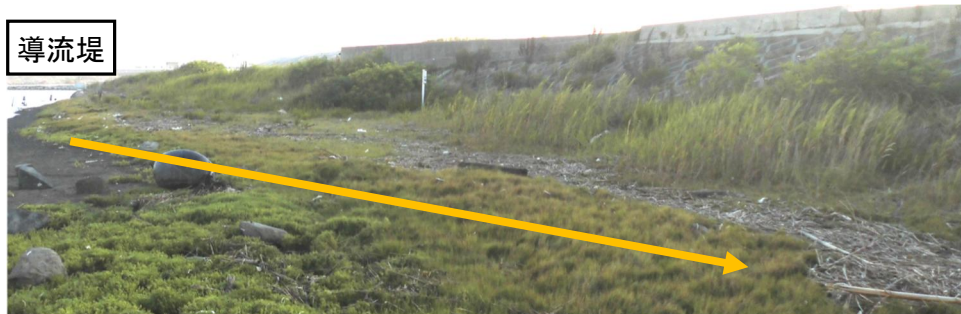
(Fig.2 Fig.1▲からの写真)

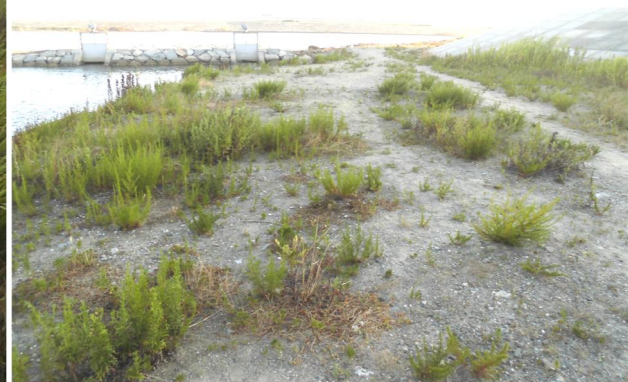
護岸の上に段差があるが、段差の上までは津波の物と思われる堆積物は到達していない (Fig.4)。

(Fig.4 潟湖護岸の段差上部)
