## 短時間で堆積した砂州

### ■津波後、砂州は短時間で堆積した

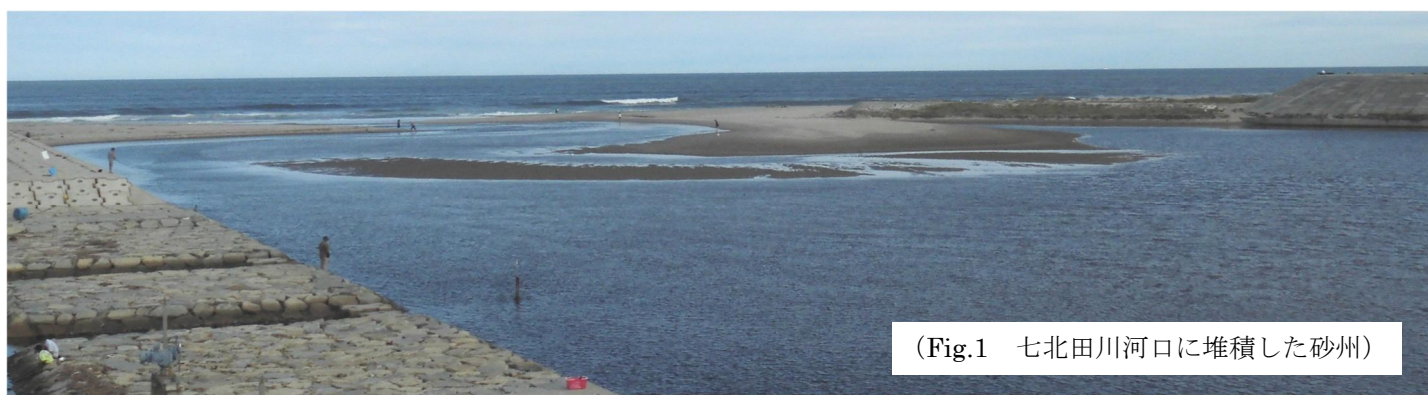
7月30日に発生したカムチャッカ半島沖の地震により宮城県にも津波が到達した。7月31日に観察した際七北田川河口に存在していた砂州が存在せず（レポートNo447参照）、津波により持ち去られた可能性が考えられた。今回の調査では7月31日より水位は低い、2週間ほどの間に新たに堆積した砂州が観察された（Fig.1）。河口は閉塞しておらず海への通水は確保されている（Fig.2）。

（Fig.1 七北田川河口に堆積した砂州）

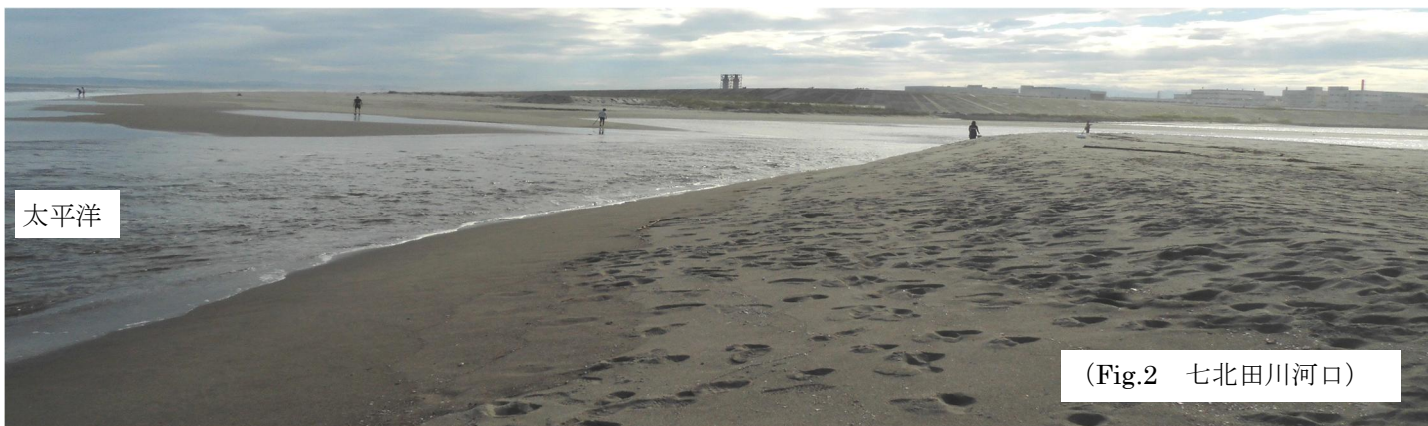
（Fig.2 七北田川河口）
