## 河口の通水は確保されている

### ■七北田川河口は海とつながっている

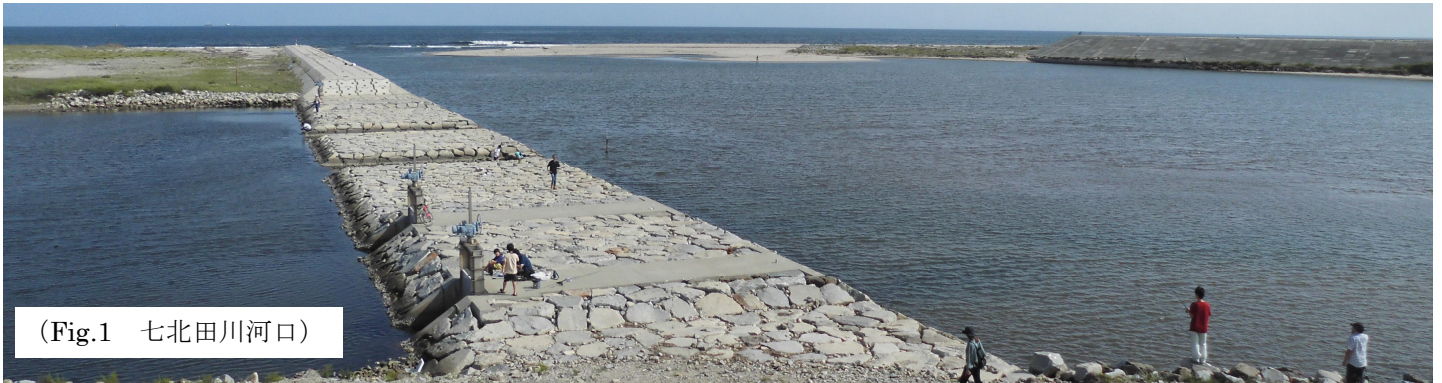
(Fig.1 七北田川河口)

前回の調査（8月15日 レポートNo.451参照）時は河口に砂が堆積しつつも、まだ七北田川河口は閉塞していなかった。その後、宮城県土木事務所からとして8月18日に河口が塞がっているとの報道があった。宮城県河川課に問い合わせたところ、

9月 3日（水）閉塞解消 「まとまった降雨により河道部の閉塞が解消したと考えられる」との回答をいただいた。七北田川河口は2011年の8～9月にかけても閉塞しており、このときは9月21日の台風の際、かつての七北田川の流路であった潟湖が再び河道に変化し、新たな河口ができている。（レポートNo.13～21参照）。今回の調査では、七北田川から海への通水は引き続き確保されていた（Fig.1 Fig.2）。ご多忙の中、問い合わせにご回答いただいた宮城県河川課様に厚く御礼申し上げます。

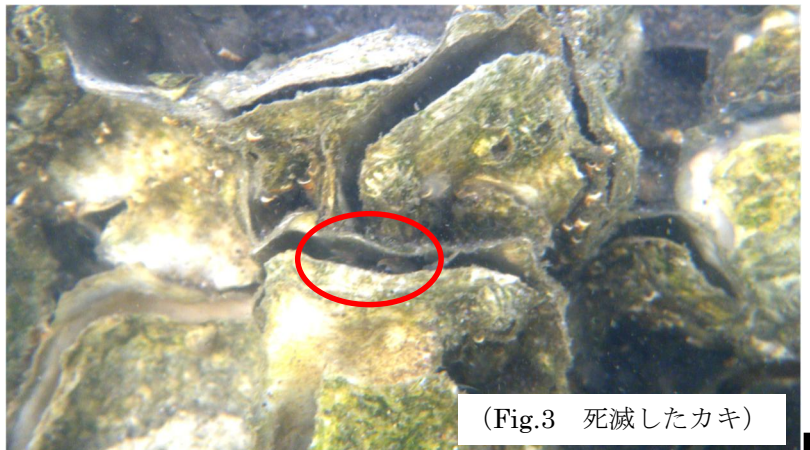
(Fig.3 死滅したカキ)

導流堤には多くのカキが付着しているが、今回の調査では目につく範囲のカキが死滅していた（Fig.3）。2023年には県漁連石巻支所において、高水温で水揚げしたカキの4割近くが死滅という報道があった。今年の厳しい猛暑でカキが死滅した可能性が考えられる。

Fig.3の中央付近（赤囲い）には、殻だけになったカキの中に潜むカニの鉗脚（ハサミ）が見えている。
