仙台市科学館 蒲生調査レポート 速報版

No.462

2025.11.19

蒲生干潟の地形調査111 2025年11月19日

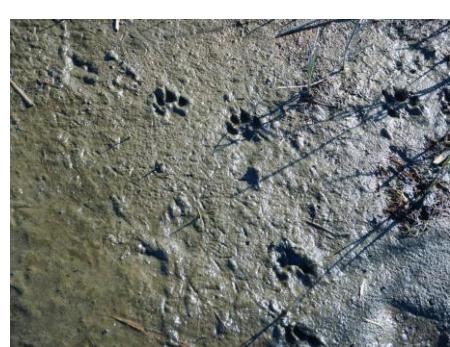
Fig.6 タヌキと思われる動物の足跡

Fig.1は、GPS簡易測量による11月19日の汀線である。七北田川河口は、前回調査に続き、右岸砂州が大きく張り出し、左岸の砂州は見られなかった(Fig.2, 3)。潟湖全体の水量は少なく、潟湖中央西側の流路はかろうじてつながっていたが、南東部の潟湖は今回の調査でも分断していた(Fig.4, 5)。最北部の潟湖は、見られなかつた。今回の調査では、潟湖周辺にタヌキと思われる動物の足跡がまた、複数箇所で見られた(Fig.1, 6)。
