仙台市科学館 蒲生調査レポート 速報版

No.466

蒲生干潟の地形調査112 2025年12月16日

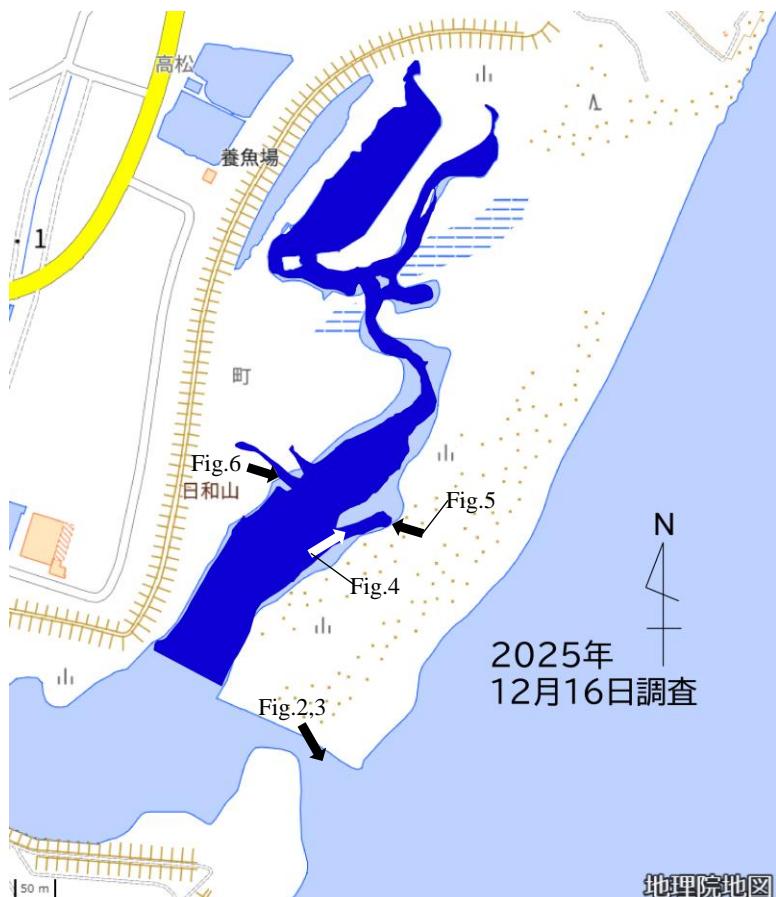
Fig.1 GPS簡易測量結果
(地理院地図を加工して作成)

Fig.1は、GPS簡易測量による12月16日の汀線である。七北田川河口は、右岸砂州が大きく張り出し、左岸にも砂の堆積が見られた(Fig.2,3)。潟湖全体の水量は多く、前回の調査で分断していた南東部の潟湖はつながっていた(Fig.4,5)。同様に、前回の調査でかろうじてつかがっていた潟湖中央西側の流路の水量も多く見られた(Fig.6)。前回の調査で潟湖周辺に見られたタヌキと思われる動物の足跡は、今回の調査では見つからなかった。
