蒲生干潟周辺の塩分濃度⑩

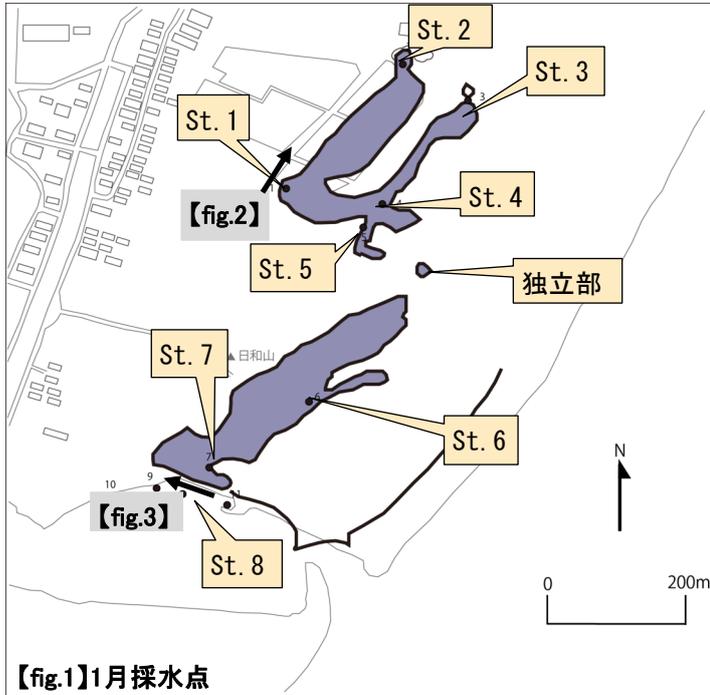
平成29年12月6日【fig.1】に示す採水点St.1～St.8から採水，塩分濃度を測定した。調査を行った時刻は9:30～11:00，9:14の満潮を過ぎ，潮位130～120cm程度でゆるやかに潮が引く時間帯にあたる。小潮ではあるが満潮直後にも関わらず潟湖全体の水量は少なく，中心部では独立部を残し湖底が露出し，潟湖は南北に分離していた。また，St.2，St.3，独立部は水の動きに乏しく，水面に3mm程度の氷が認められた。

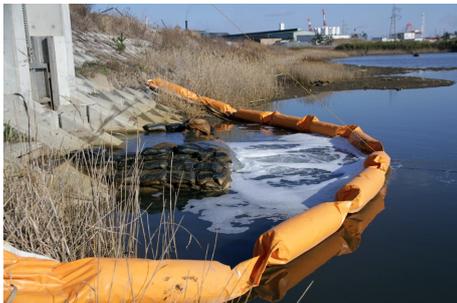
【fig.2】水門からの流入

潟湖に対する水の流出入は，St.1付近の水門から潟湖への流入【fig.2】と，3ヶ所の導流堤通水部分からの流入【fig.3】が目視により確認できた。また，St.1付近の水門から流入する水および潟湖北部の水は，先月の調査に比べて透明度が上がっていた。
