蒲生干潟周辺の津波の高さの推定

概要

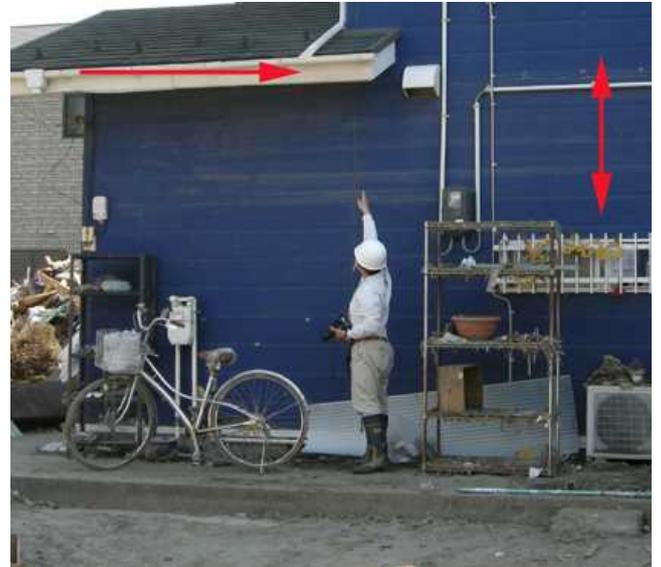
Fig.2 建物に残された津波の痕跡

Fig.1は中野小学校北側に位置する建物に残された津波の高さを示している。地面から約4.3mの高さであった。Fig.2は暗色系の壁面であったことから、より詳細な痕跡を読み取ることができた。最も高い部分が約4.2mとなり、その下部に7本の津波の高さを示す痕跡を読み取ることができた。このことから津波が一度ではなく数回にわたって一定の時間滞留していたことを示すものと推測された。この記録からは、少なくとも7回は確認できた。

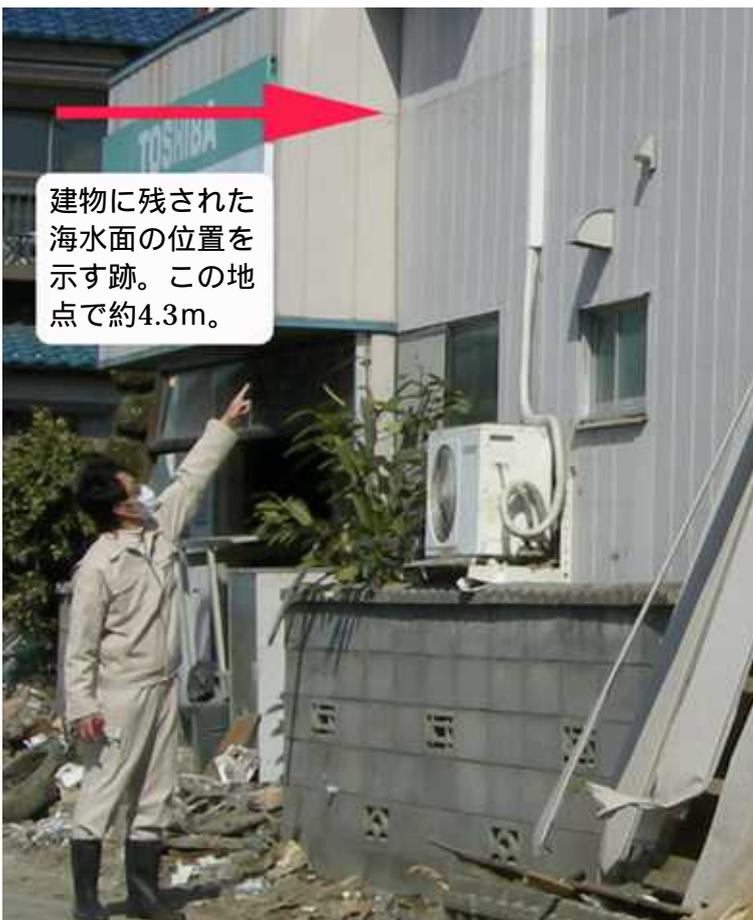
Fig.1 建物に残された津波の痕跡
