蒲生干潟周辺の塩分濃度⑬

Table.1 2020. 4月 塩分濃度(%)

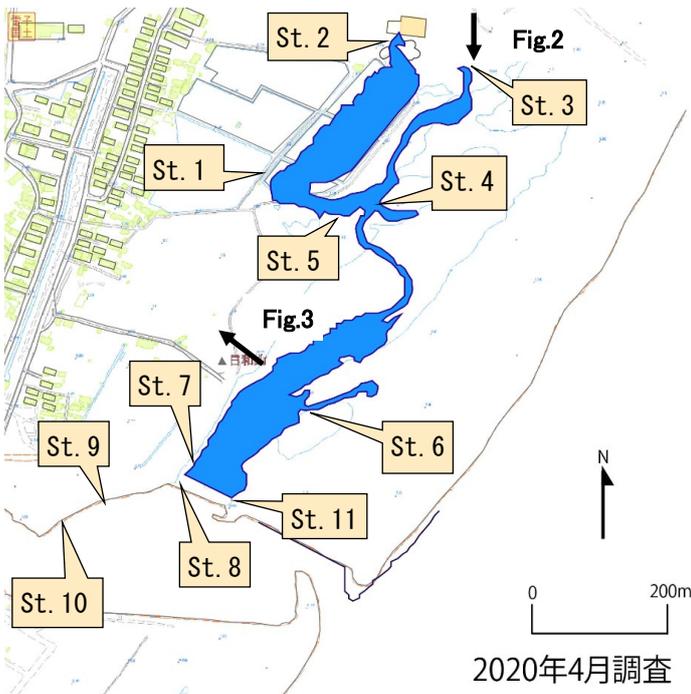
Fig.1 2020/04/16 採水点

満潮時間を過ぎて干潮へ向かう時間帯での調査。Fig. 1に示す採水点St. 1~St. 11を対象に塩分濃度の測定を行った。塩分濃度の測定については前月までと同じ方法で行った（過去レポート参照）。

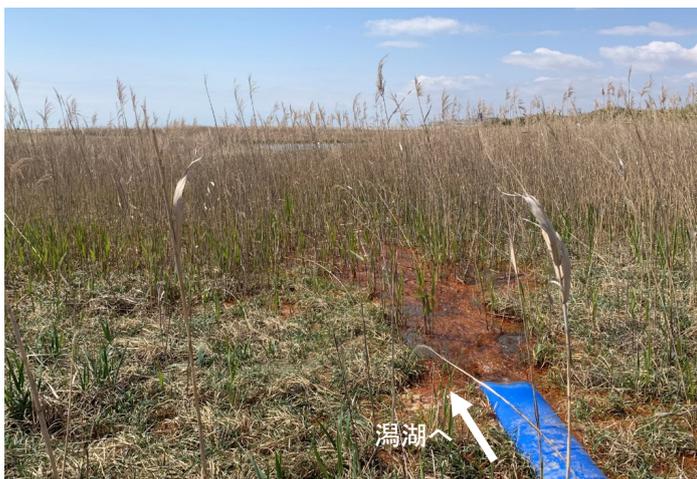
Fig.2 St.3北側から撮影

潟湖内は前月と同様にSt. 3付近で工事にともなう汲み上げ地下水の流入（Fig. 2）が確認された。流入している水の塩分濃度は1.3%であった。一方，St. 6の対岸付近（Fig. 3）での潟湖外からの人工的な水の流入は今回確認されなかった。今回の調査では初の試みとして1日の中で時間帯をずらして2回の採水を行った。それぞれの結果を2020. 4月塩分濃度（%）としてTable. 1に記載し，前回（2020. 3月）の結果と比較した。今回は，いずれの地点でも汽水基準値内の値であったが，調査箇所9地点の内，1日の中で6地点で上昇，1地点で低下，2地点で変化がない結果を示した。今後も同様の試みを行っていききたい。
