蒲生干潟周辺の塩分濃度②⑥

調査日時：2021年1月22日（金）10：15～11：30，天気：晴れ，満潮時刻9：21（潮位124cm）

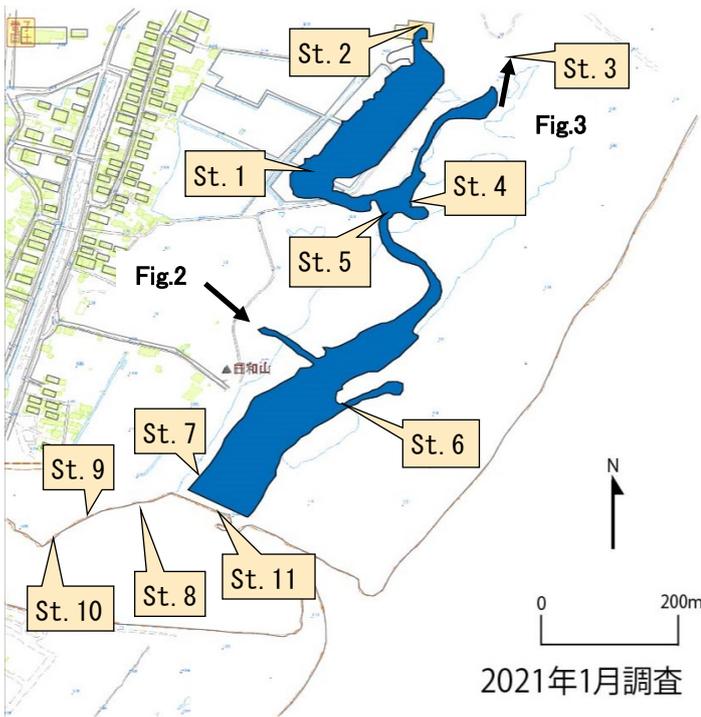
Fig.1 2021/1/22 採水点

満潮時間を過ぎた時間帯での調査。Fig. 1に示す採水点St. 1～St. 11を対象に塩分濃度の測定を行った。塩分濃度の測定については前月までと同じ方法で行った（過去レポート参照）。それぞれの結果を2021.1月塩分濃度（%）としてTable. 1に記載し，前回調査（2020.12月）の結果と比較した。

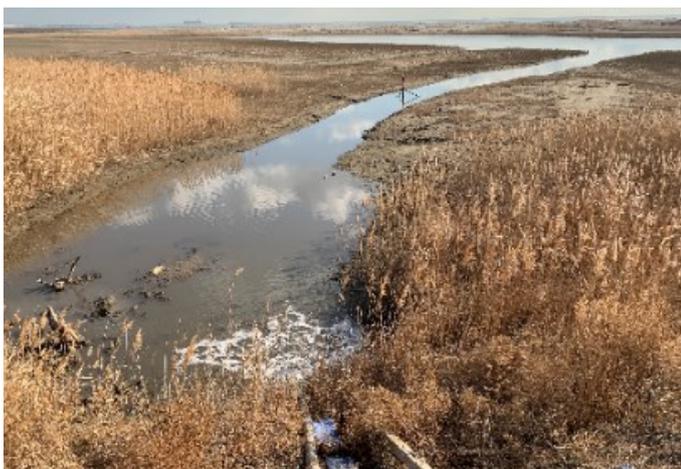
Fig.2 St.6対岸付近での流入の様子

今回の調査は満潮時間を過ぎた時間帯で行った。今回，St. 6の対岸付近で新堤防工事に伴う汲み上げ地下水の流入が確認された（Fig.2）。付近での流入箇所は2カ所，流入水の塩分濃度はどちらも2.8%であった。他のエリアでの流入は確認されなかった。潟湖内の水量は前月同様に潟湖南部で多く，潟湖北部で少ない状況であった。特にSt. 3は，引き続き，水が干上がった状況が確認できた（Fig. 3）。

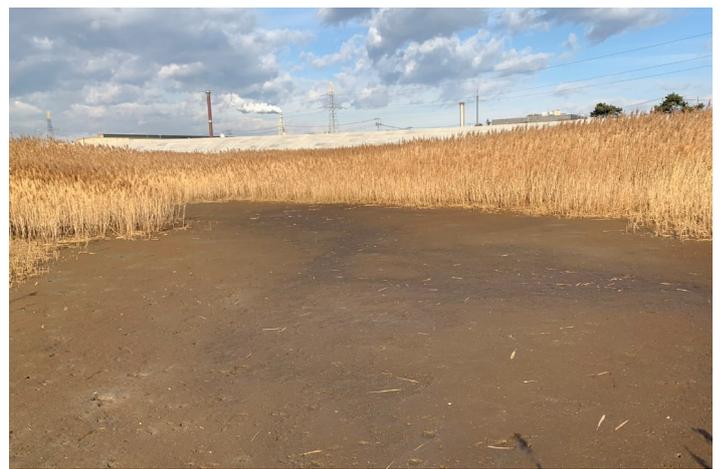
Fig.3 St.3の様子(1月)
