蒲生干潟周辺の塩分濃度②⑦

調査日時：2021年2月28日（日）9:30～11:30，天気：晴れ，干潮時刻10:31（潮位58cm）

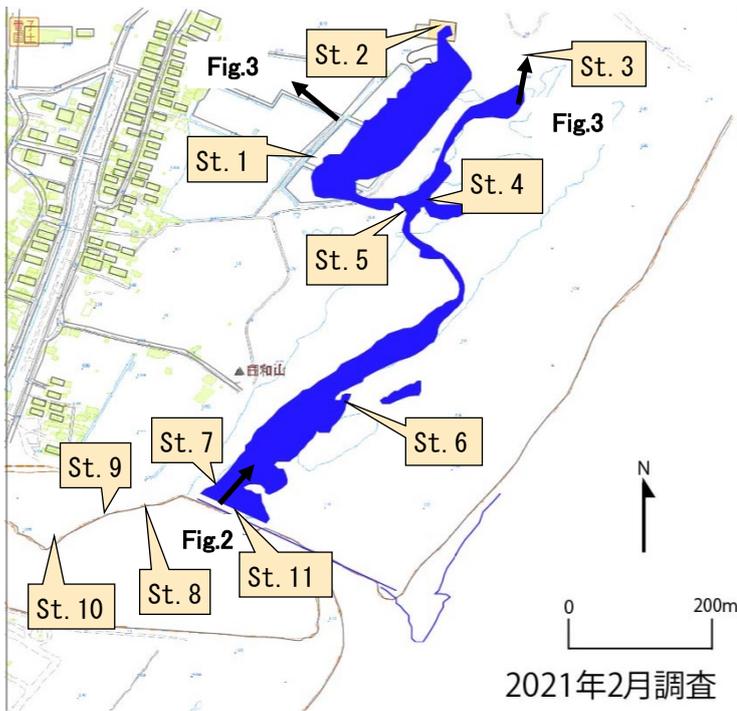
Fig.1 2021/2/28 採水点

干潮時間に向けての調査。Fig. 1に示す採水点St. 1～St. 11を対象に塩分濃度の測定を行った。塩分濃度の測定については前月までと同じ方法で行った（過去レポート参照）。それぞれの結果を2021.2月塩分濃度（%）としてTable. 1に記載し，前回調査（2021. 1月）の結果と比較した。

採水点	2021/2/28 (今回)	2021/1/22 (前回)	差
St. 1	0.9	3.4	- 2.5
St. 2	0.9	1.5	-0.6
St. 3	採水できず	採水できず	-
St. 4	1.8	3.3	-1.5
St. 5	1.2	2.7	-1.5
St. 6	1.4	3.1	-1.7
St. 7	1.8	2.9	-1.1
St. 8	1.4	2.6	-1.2
St. 9	1.3	2.3	-1.0
St. 10	1.1	2.5	-1.4
St. 11	1.3	2.9	-1.6

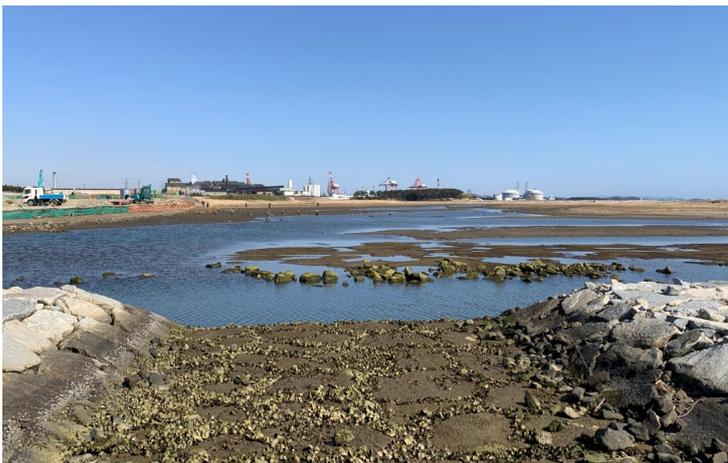
Fig.2 潟湖内の水位が低いようす(導流堤通水部より)

今回の調査は干潮に向けた時間帯で行った。潟湖内の水量は少なく，全体的に水位も低かった（Fig. 2）。塩分濃度については，各採水点で前回よりも低い値を示した。前回の調査で確認されたSt. 6の対岸付近からの汲み上げ地下水の流入は確認されなかった。一方，潟湖北部のSt. 1付近の水門では，新防潮堤の北西部にある旧養魚場跡地（Fig. 3）からの汲み上げ地下水の流入を確認することができた。この流入水の塩分濃度の値は0.2%であった。（小山康宏）

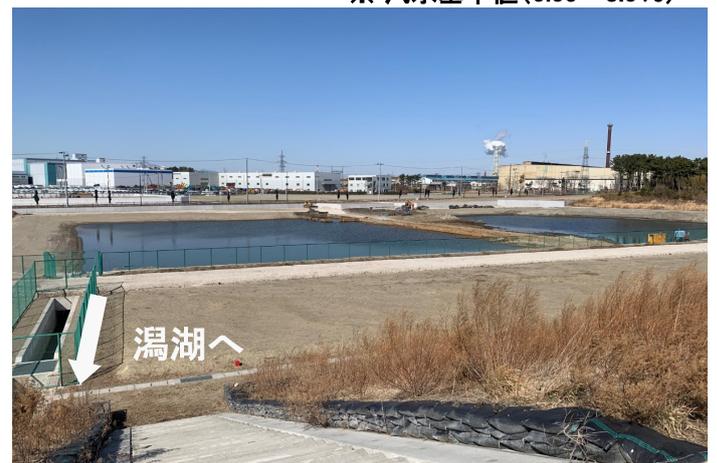
Fig.3 旧養魚所の跡地のようす
