## 蒲生干潟周辺の塩分濃度 56

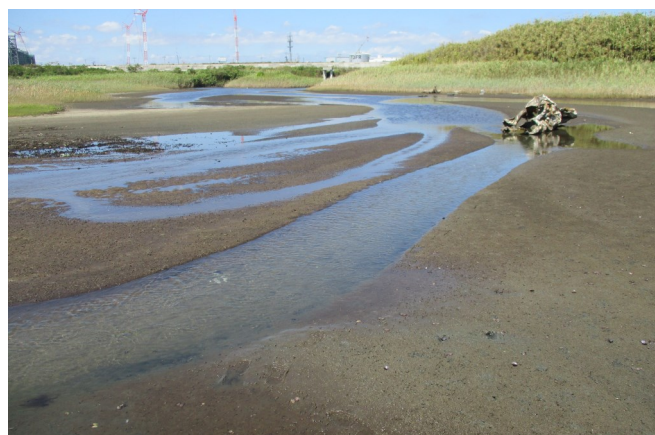
Fig.2 南部側潟湖へ向かう水の流れ

潟湖内の水の流れは，St.1の水門では旧養魚所方向から北西潟湖へ，河口導流堤付近では河口から潟湖内へ向かっており，全体としては南部側の潟湖に水が集まる流れを確認した（Fig.2）。また，潟湖最北部はヨシの発育が著しく，全景を確認することはできなかったが水量は保っていた（Fig.3）。塩分濃度は，St.8～11の河口の濃度が高かったが，潟湖内中央付近（St.4，5，6）の数値は先月から大きな変動もなく1.0以内の変化で安定している。昨年と比較しても大きな変動はなかった。
