蒲生干潟の地形調査108 2025年8月1日

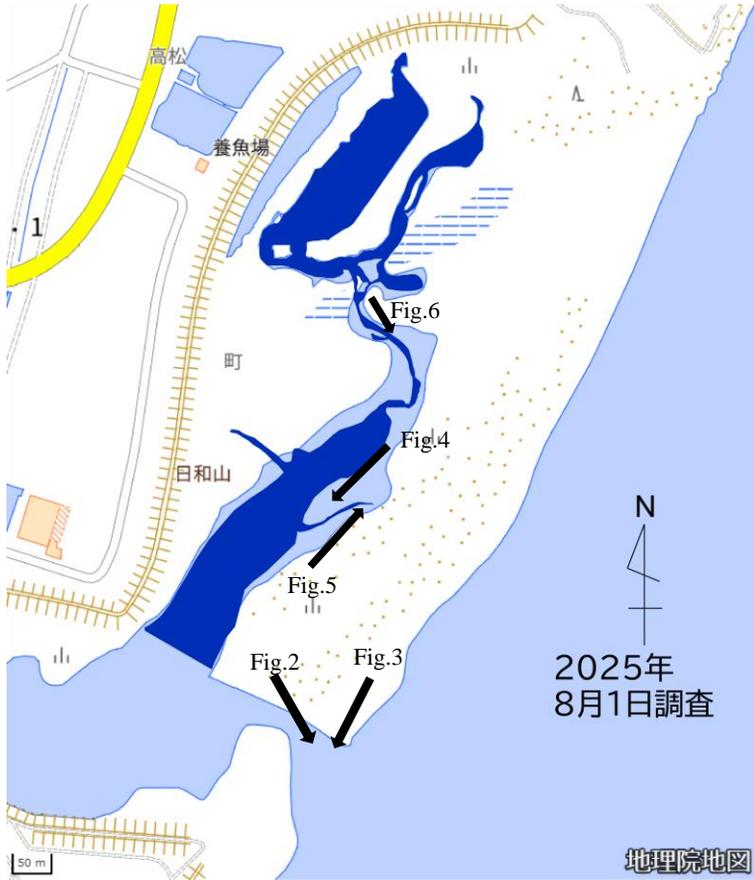
Fig.1 GPS簡易測量結果
(地理院地図を加工して作成)

Fig.1は、GPS簡易測量による8月1日の汀線である。7月30日に発生したカムチャッカ半島沖の地震による津波により、7月31日の調査で右岸砂州が見られなかった(レポートNo.447参照)。この日の調査でも右岸砂州が見られなかったが、左岸の砂州の広がりが見られた(Fig.2,3)。干潟内の地形には大きな変化は見られなかった。昨年同時期と比較し、ヨシ原の範囲が拡大しており、汀線付近で水の中に生えるヨシも多く見られるようになった。
 (門脇 駿)
